# Projekt "Kartläggning av vandringshinder i biflöden till Göta älv"

Daniel Wendesten

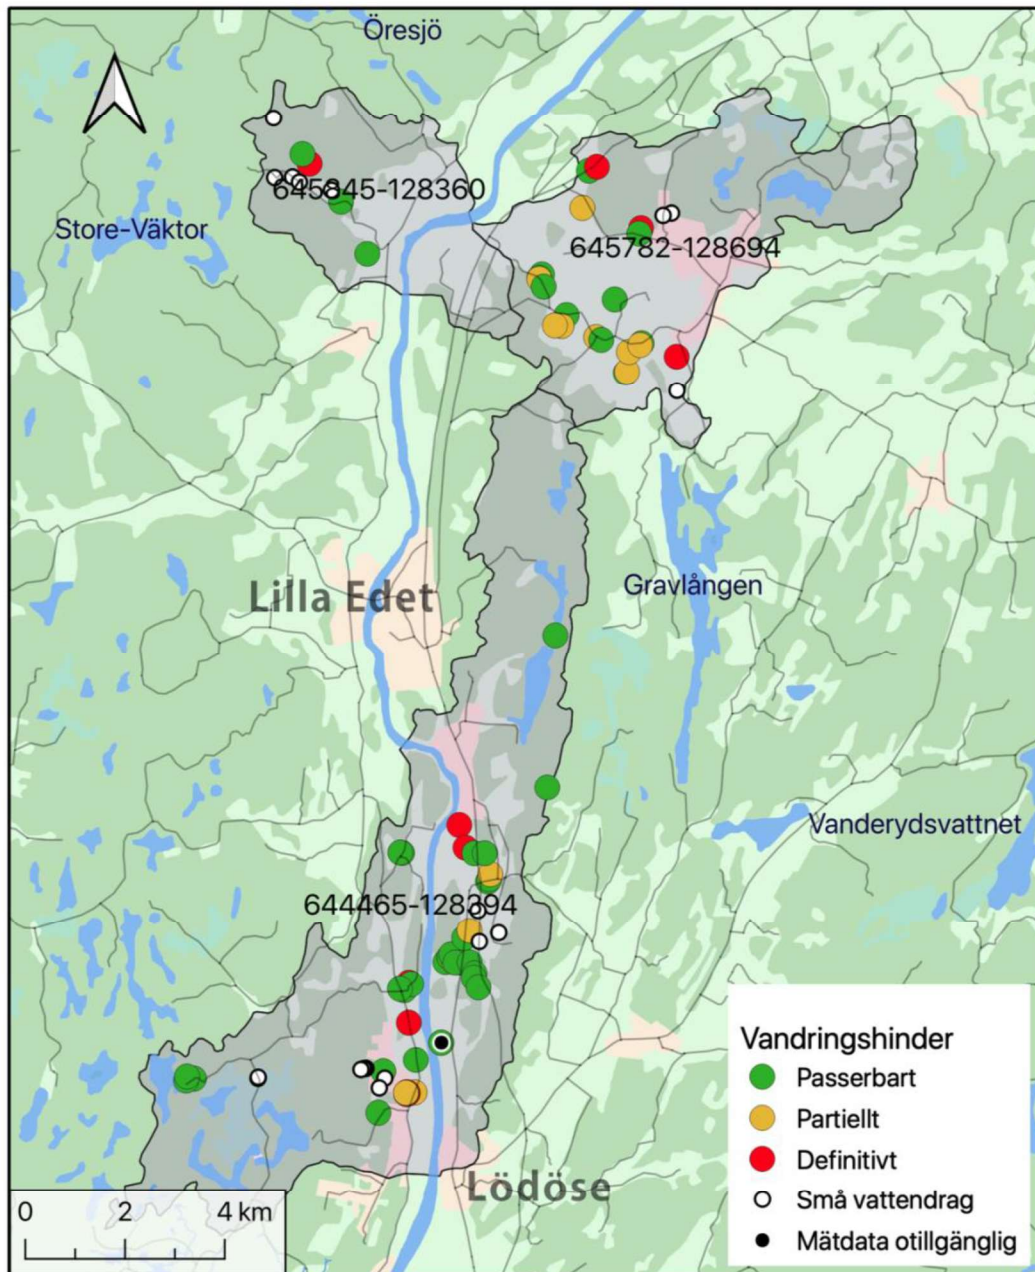
Figur 3 Vandringshinder från inventeringen. De markerade områdena är de utvalda delavrinningsområden som även presenteras med tillhörande nr. Vandringshindren är kategoriserade efter passerbarhet för öring och lax, se legend.

Kartan (Figur 3) visar resultatet av inventeringen. De vita prickarna representerar vandringshinder placerade i väldigt små vatten, ofta diken i branter. Vid de svarta prickarna var vandringshindrets utformning oåtkomlig, exempelvis skymd under markplan.

Av de 86 inventerade vandringshindren var 41 stycken passerbara, 19 stycken partiella och 8 stycken definitiva. Två vandringshinder var anlagda på ett sådant sätt att mätning var ogörlig och resterande 18 vägövergångar representerar väldigt små vattendrag.

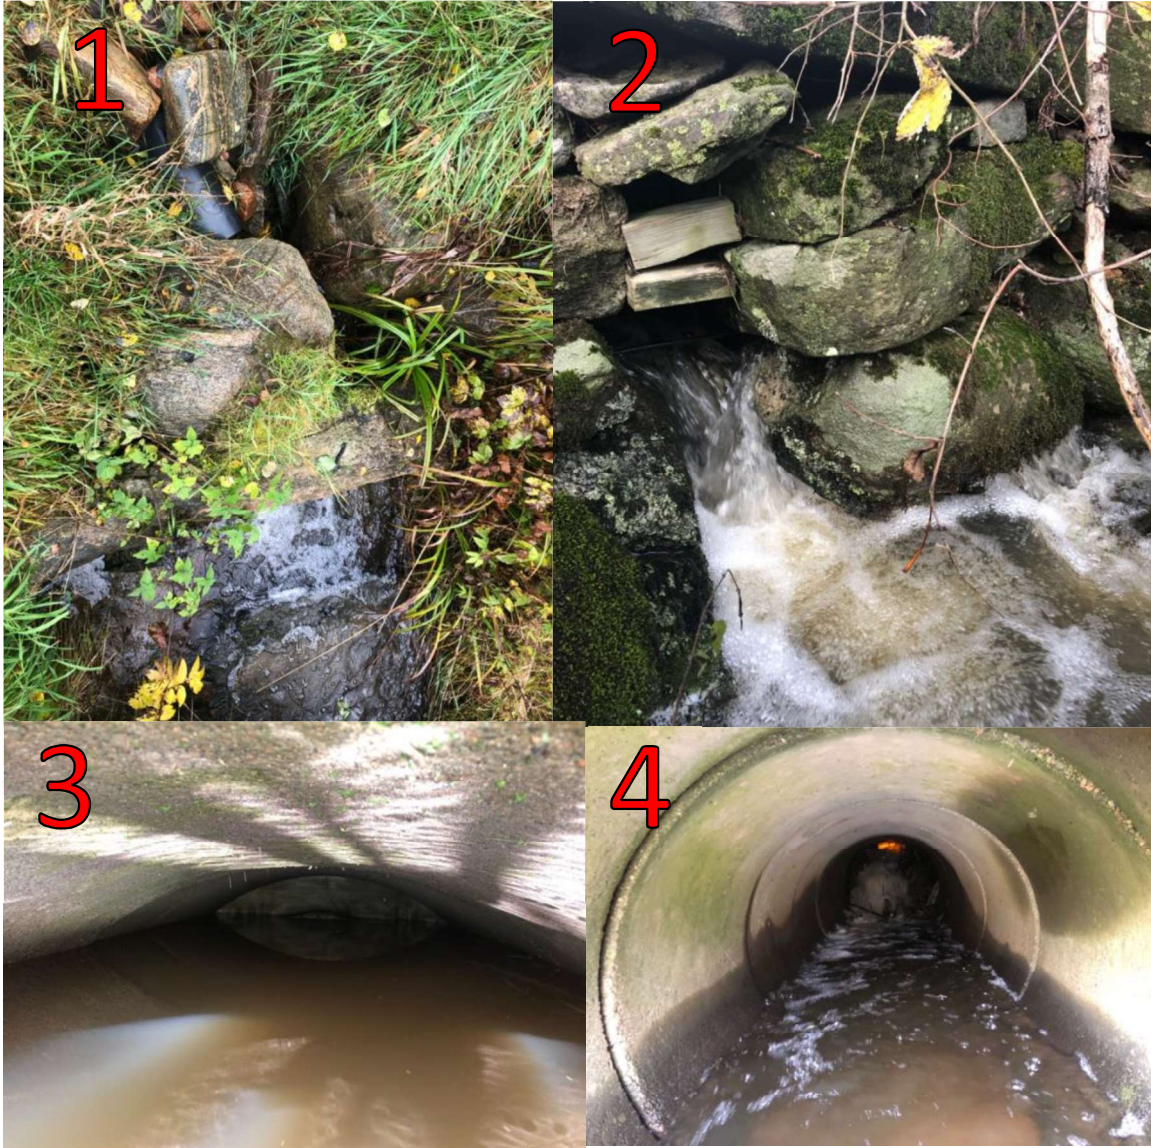
*Figur 5 Bilder tagna på vandringshinder från traktorövergångar*

projektets karta. Dessa var nästan uteslutande traktorövergångar på åkermark och bristfälligt utförda/anlagda. Ett fåtal traktorövergångar inventerades och nästan alla var definitiva vandringshinder. I Figur 5 visas exempel på definitiva vandringshinder som påträffades vid traktorövergångar.

Bild 1 visar en övergång med ett pvc-rör, diameter 1.8 dm, anlagd i en lutning med fallhöjd på 4 dm.

Bild 2 visar en övergång som sannolikt rasat ihop.

Bild 3 och 4 är från samma övergång. Denna övergång består av två betong trummor. Dessa har förmodligen skjutits ifrån varandra i höjdlid. I bild 3 ser vi ena änden på trumman från bild 4.

Felplacerade och defekta vägtrummor där enklare åtgärder bedöms verkningslösa kan behöva omplaceras eller rivas och ersättas. Då har man bra möjligheter att skapa hållbara och kvalitativa passager för vandrande fisk
