# Projekt "Kartläggning av vandringshinder i biflöden till Göta älv"

På uppdrag av Länsstyrelsen västra Götalands län och Göta älvs vattenråd har projektet "Kartläggning av vandringshinder i biflöden till Göta älv" utförts. Rapporten levereras tillsammans med GIS-skikt över inventerade vandringshinder samt vägövergångar till uppdragsgivaren. GIS-skiktet över vandringshinder görs även tillgängligt på biotopkarteringsdatabasen.

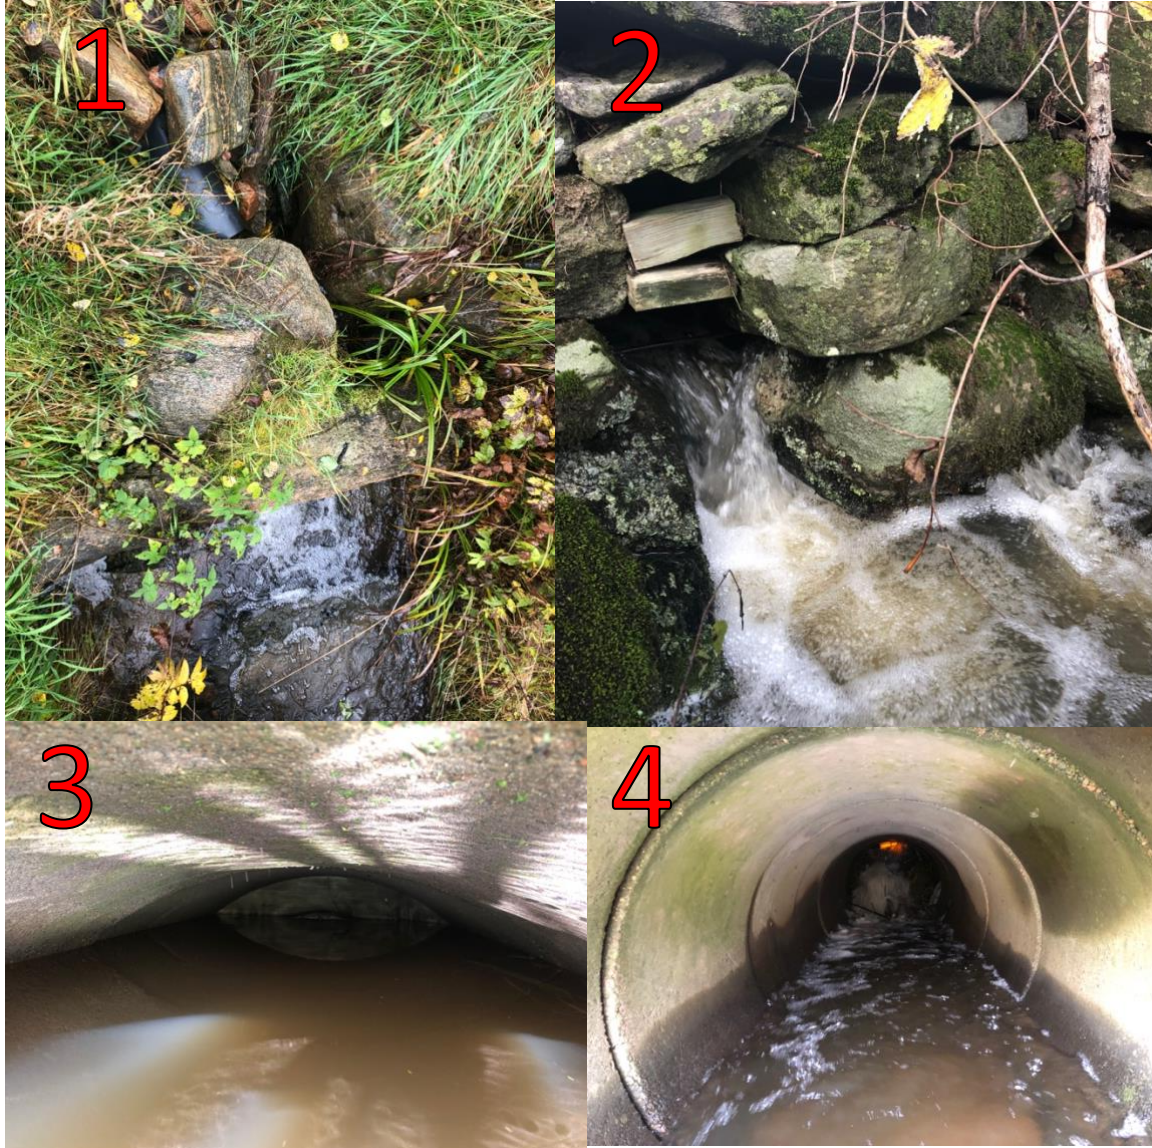
Figur 5 Bilder tagna på vandringshinder från traktorövergångar

Bild 1 visar en övergång med ett pvc-rör, diameter 1.8 dm, anlagd i en lutning med fallhöjd på 4 dm.

Bild 2 visar en övergång som sannolikt rasat ihop.

Bild 3 och 4 är från samma övergång. Denna övergång består av två betong trummor. Dessa har förmodligen skjutits ifrån varandra i höjdlid. I bild 3 ser vi ena änden på trumman från bild 4.

Felplacerade och defekta vägtrummor där enklare åtgärder bedöms verkningslösa kan behöva omplaceras eller rivas och ersättas. Då har man bra möjligheter att skapa hållbara och kvalitativa passager för vandrande fisk
