Bilaga 2 Förberedande arbete i Grönån

Biflöde 1. Grönäsbacken (okänt namn på bäcken)

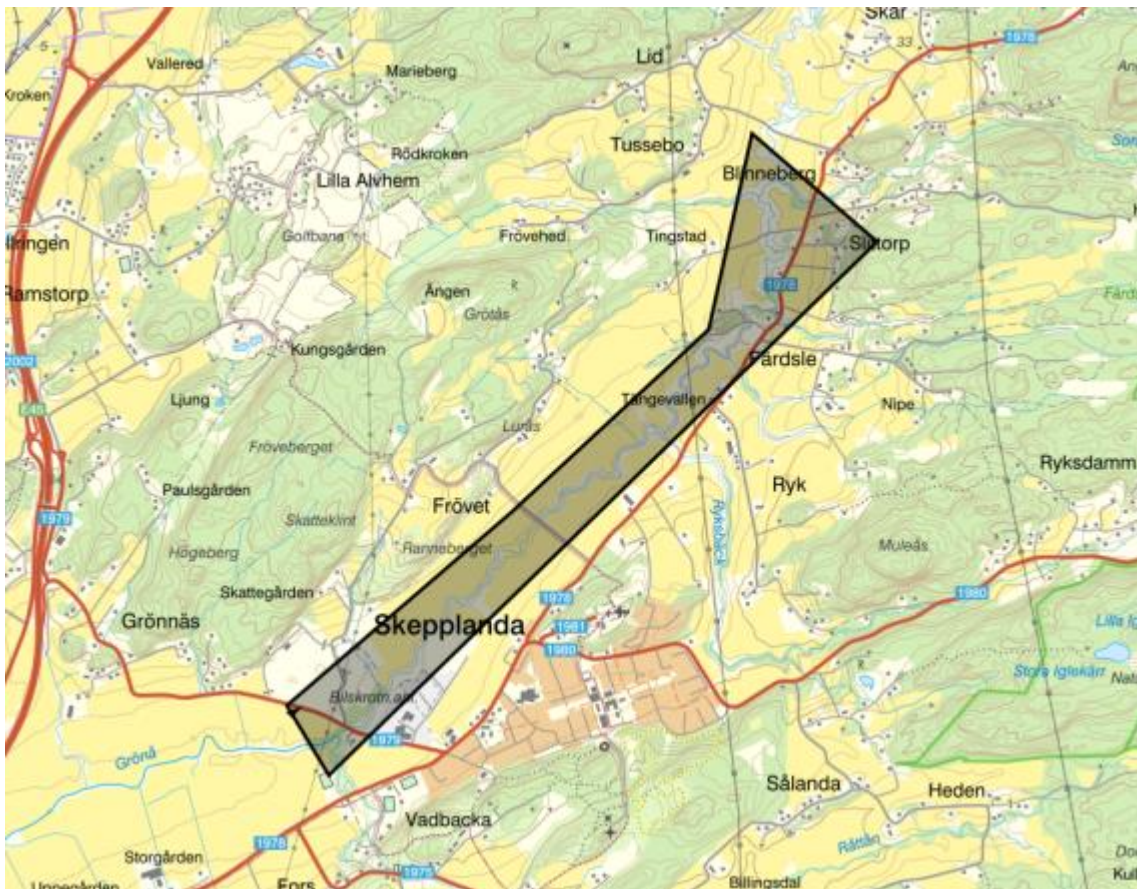
Figur 1. Översiktsbild över aktuellt område med erosionsbenägna strandområden vid Grönån.

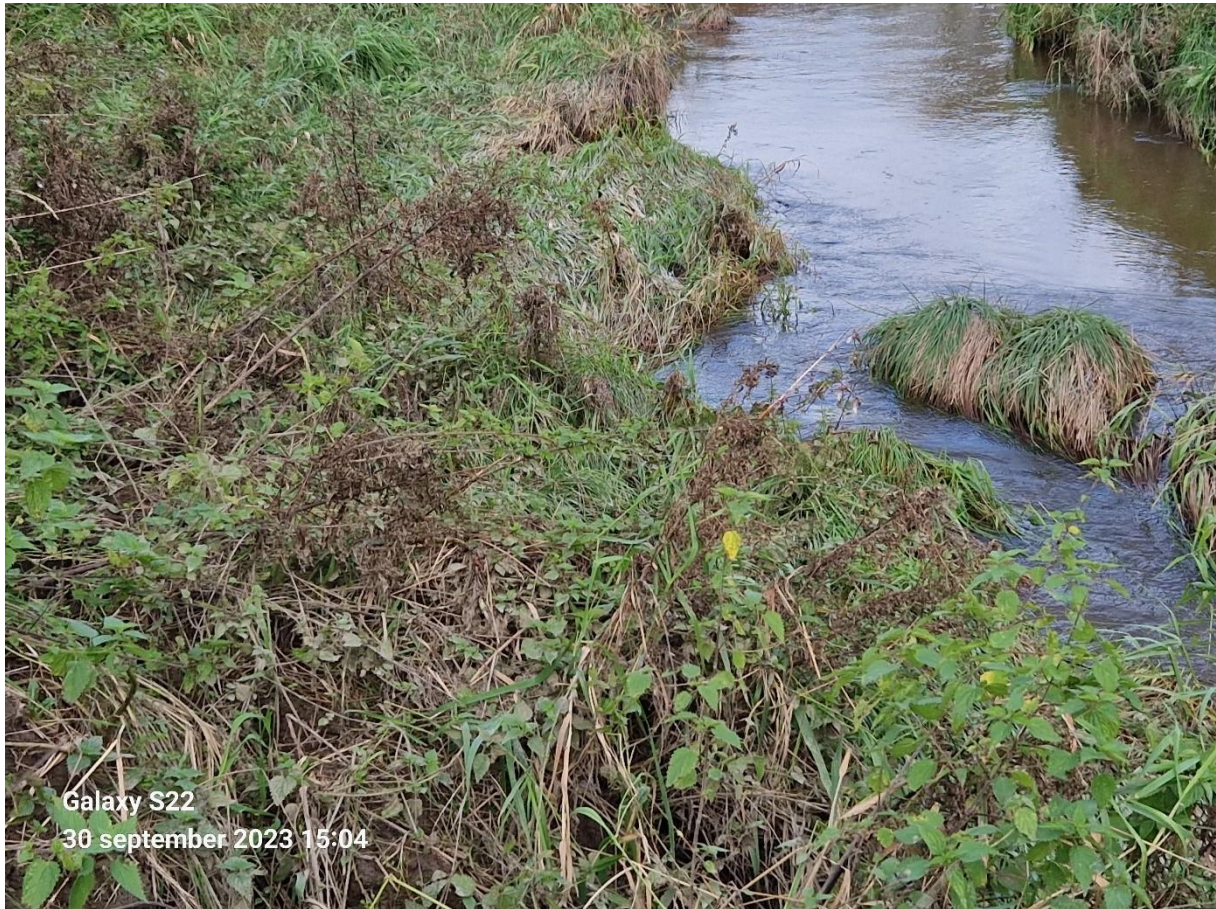
Det har i samtal med Ale Kommun framkommit att Grönån är ett prioriterat vattendrag för åtgärdssamordning. Orsaken är att ån bidrar med stora mängder näring till Göta älv och havet. Ån är kraftigt påverkat av mänskliga aktiviteter såsom rensning och rätning. Stora delar av fåran från Skeppslanda upp till Blinneberg har en djupt nedskuren fåran i jordbrukslandskapet, ca 3-4 m och utmed stora delar av sträckan erosionsproblematik då å-fårans kanter är höga och branta och består av ett relativt lättroderat material. Sakta åter sig fåran nedåt och då blir kanterna instabila och ramlar ner i ån vilket får till följd att stora mängder lerblandad jord som är rik på bland annat fosfor förs ut i vattendraget. Vid en inventering av ån den 30 september år 2023 (de nedre delarna) konstaterades att en pågående erosion fortgick utmed ån och att vattenhastigheten var förhållandevis hög vilket bidrar till erosionsproblematiken.

Figur 2. På bilden syns hur delar av å-kanten har ramlat ut i ån. På bilden syns ett svagt utvecklat svämplan på ca 1-2 m bredd.

Tvästegsdiken är ett utmärkt sett att få bukt med erosionsproblematiken och skulle även bidra med ökad biologisk mångfald och ökad kväverening. Dock brukar sådana diken ha en bredd på svämplanen som motsvarar 3-4 ggr å-fårans bredd på vardera sidan. Då åns bredd är ca 4 m skulle det motsvara ca 10-12 m bredd på vardera sidan av ån som skulle behöva schaktas bort. Det blir enorma mängder med massor som måste tas om hand och därmed enorma kostnader. Dessutom kommer markägarna vara ytterst tveksamma till detta.

En billigare metod för att minska vattenhastigheten i ån och på så vis minska erosionen och öka sedimentationen är att anlägga trösklar utmed ån där den är djupt nedskuren. På detta sätt kan vi få bukt med erosionsproblematiken. Det är dock förenat med vissa risker då vi dämmer upp vattendraget så tröskelhöjden måste anpassas efter rådande förhållanden och å-kanterna måste erosionssäkras uppströms varje tröskel för att inte vattnet ska hitta vägar förbi.

Den kanske bästa metoden för att åstadkomma en ökad biologisk mångfald och en fungerande å med meanderbågar är att helt enkelt gräva en ny fåra. Detta är förstås förenat med svåra övertalningsförsök med drabbade markägare och sannolikt mycket dyrt.

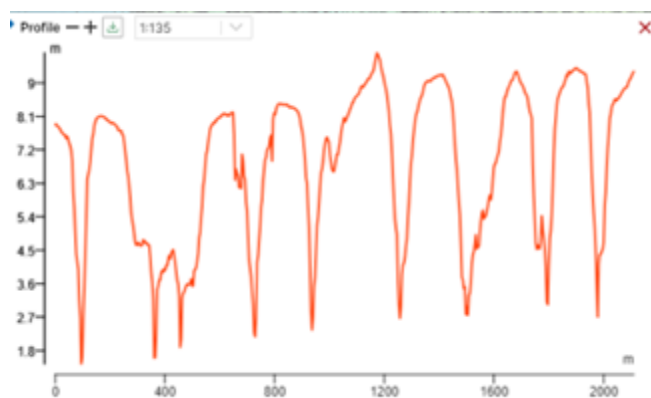
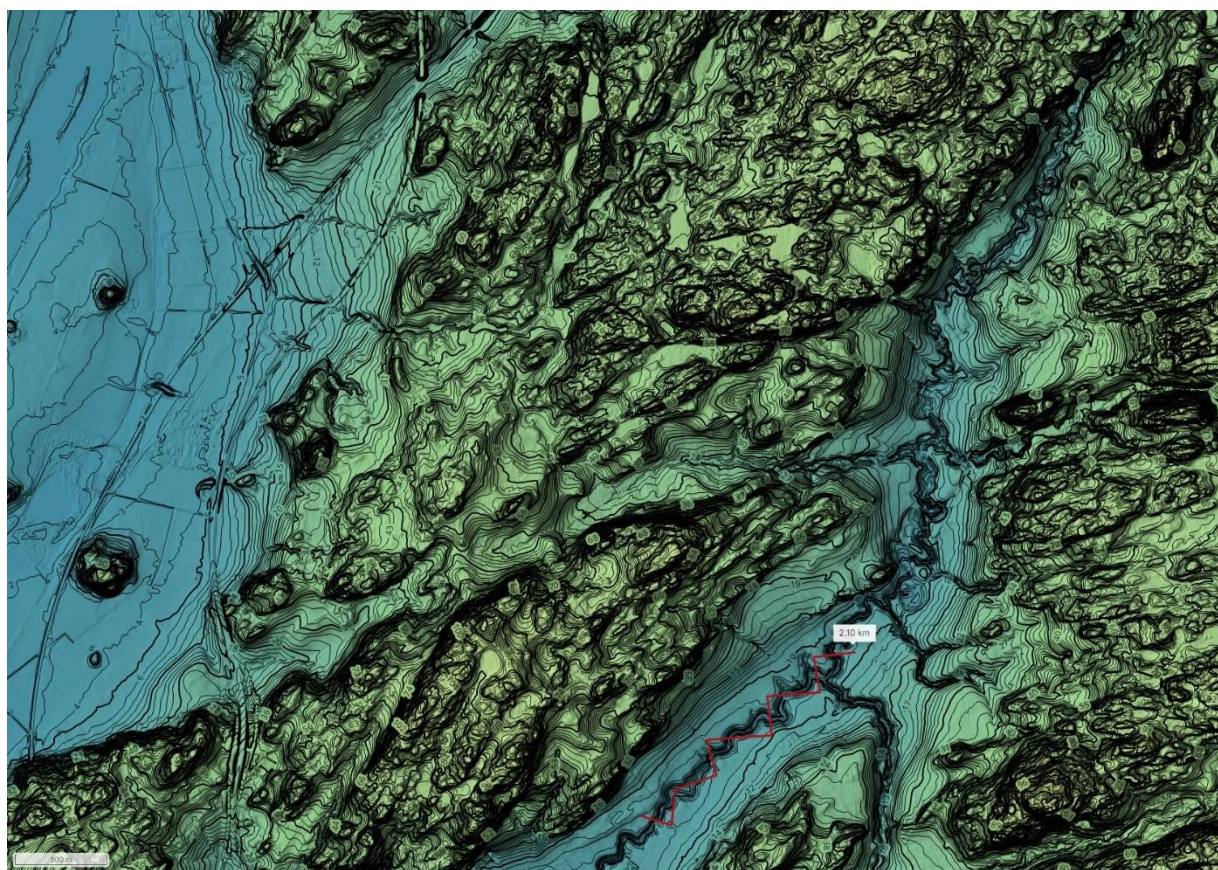
Figur 3. Rött i den stora bilden visar det område som visas i diagrammet. Diagrammet visar de stora höjdskillnaderna utmed ån, där ån ligger på nivån ca 2-3 m över havsnivån.

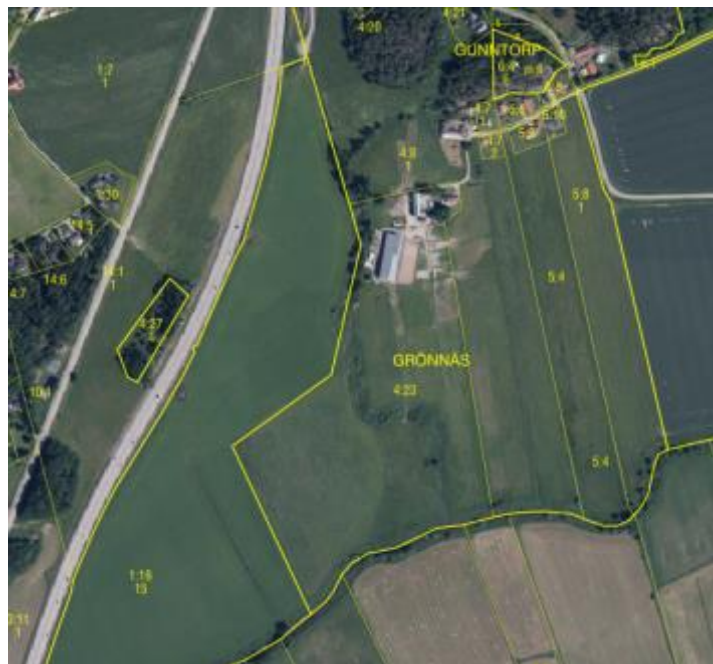
Figur 1. Bäckan rinner utmed väg E45 och avvattnar vägen samt uppströms liggande jordbruksmarker.

Bäckan avvattnar ett område med ca 50 hektar jordbruksmark och en del skogsmarker samt delar av väg 45 och håller vatten året runt. Inom avvattningsområdet finns en större hästgård (den stora gården på bilden, figur 1). Bäckan är djupt nedskuren strax

nedströms vägdagvatten dammen och ända ner till mynningen i Grönån. Tydlig erosionsproblematik med en obefintlig skyddszon invid ett aktivt brukad åkermark (fastighet Kattleberg 1:16). Hästgården (fastighet Grönnäs 4:23) har ibland haft ett gödselupplag invid bäcken och bäcken avvattnar hästgårdens marker. Sannolikt finns problematik med övergödning. Bäcken har haft höga tätheter med havsöring.

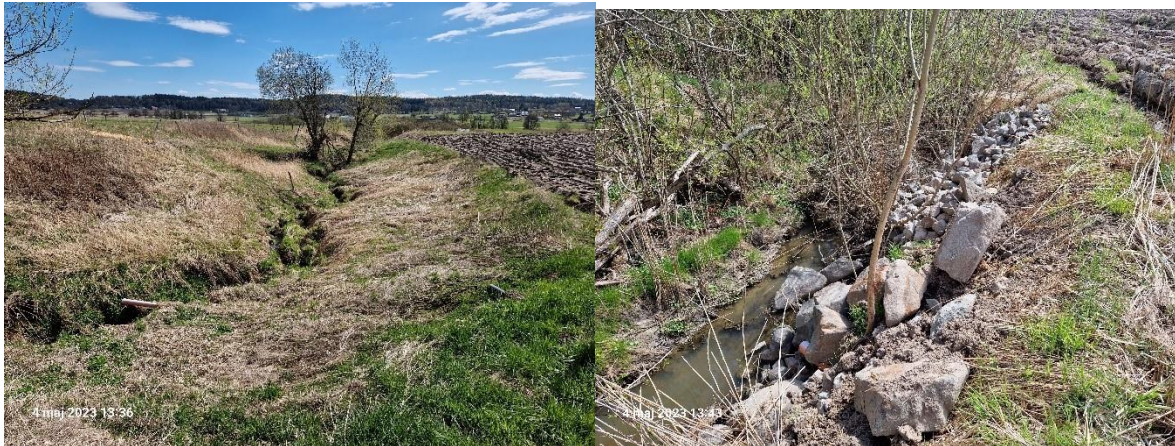
Figur 2a & b. Bäcken är djupt nedskuren dräneringsrör ligger ca 1 m över vattennivån (fig.2a) Fig 2b. visar ett erosionsskydd som lagts i ett försök att stoppa erosionen ut mot den närliggande åkern med obefintlig skyddszon.

Bäcken har erosionsproblematik och uppströms hästgården svagt utvecklade svämplan. Nedströms hästgården (fig 2A) har bäcken eroderat sig ned och nya svämplan har bildats men tveksamt om dessa är i kontakt med bäckens vatten utan mer troligen gamla svämplan som finns kvar efter en tidigare rensning av bäcken.

Upptroskling av de övre delarna av bäcken ned till hästgården med anlagda stentrösklar av natursten som även kan fungera som öringlekomyråden. Vattennivån kan höjas till ca

10 cm nedan utstickande dräneringsrör. Exakta lägen avgörs på plats och under arbetets gång då dräneringsrörens lokalisering är lite oklar och varje tröskelnivå får anpassas till uppströms liggande dränering.

Nedan hästgården är bäcken djupare nedskuren i landskapet (fig 2a) och det finns gamla svämplan som sannolikt sällan har kontakt med bäcken. Öringen är beroende av att passera här vilket gör att det inte går att anlägga någon typisk fosforfälla utan istället bör högre trösklar anläggas med på nedströms sidan sluttande plan som möjliggör fiskpassage. Viss erosionssäkring måste till för att förhindra att vattnet hittar väg vid sidan av tröskeln. Jordarterna består av glacial lera uppströms hästgården och nedströms denna främst lera och silt. Skredrisk finns närmast Grönån.

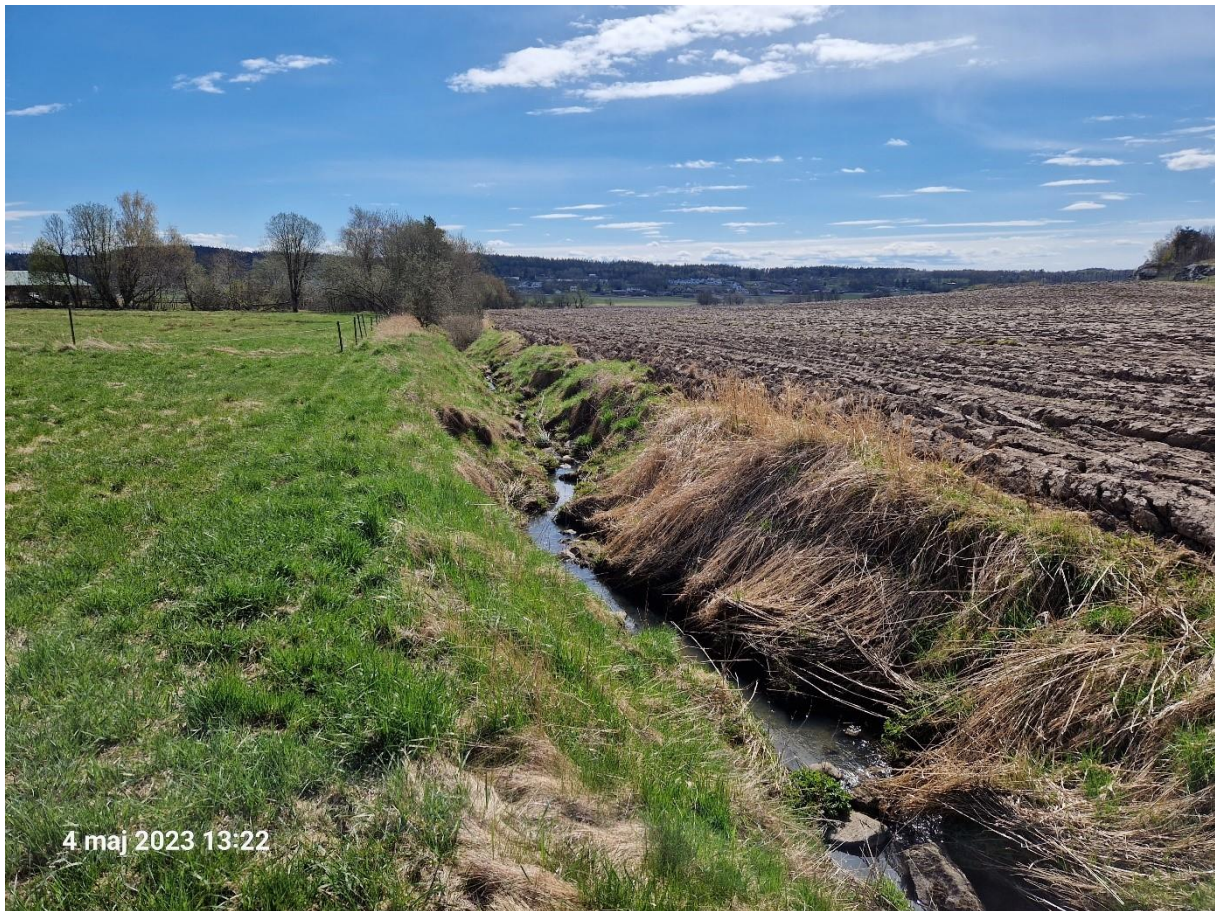
Figur 3. Obefintlig skyddszon och bäcken som redan ganska högt upp nedan väg 45 är nedskuren i landskapet med obefintligt svämplan. Hästgården syns nere till vänster i bild.

Anlägg skyddszon utmed stora delar av bäcken främst utmed den västra sidan då denna mark är aktivt brukad. Utmed den östra sidan synes marken nyttjas som hästhagar främst. Skyddszonen bör vara minst 6 m av grässvål. Om det är möjligt bör även träd planteras utmed bäckens sidor i syfte att beskugga vattendraget och stabilisera bäckkanterna.
