Samordning av åtgärder i Göta älv
2024-10-14

Bilaga 3 Åtgärdsförslag Gårdaån

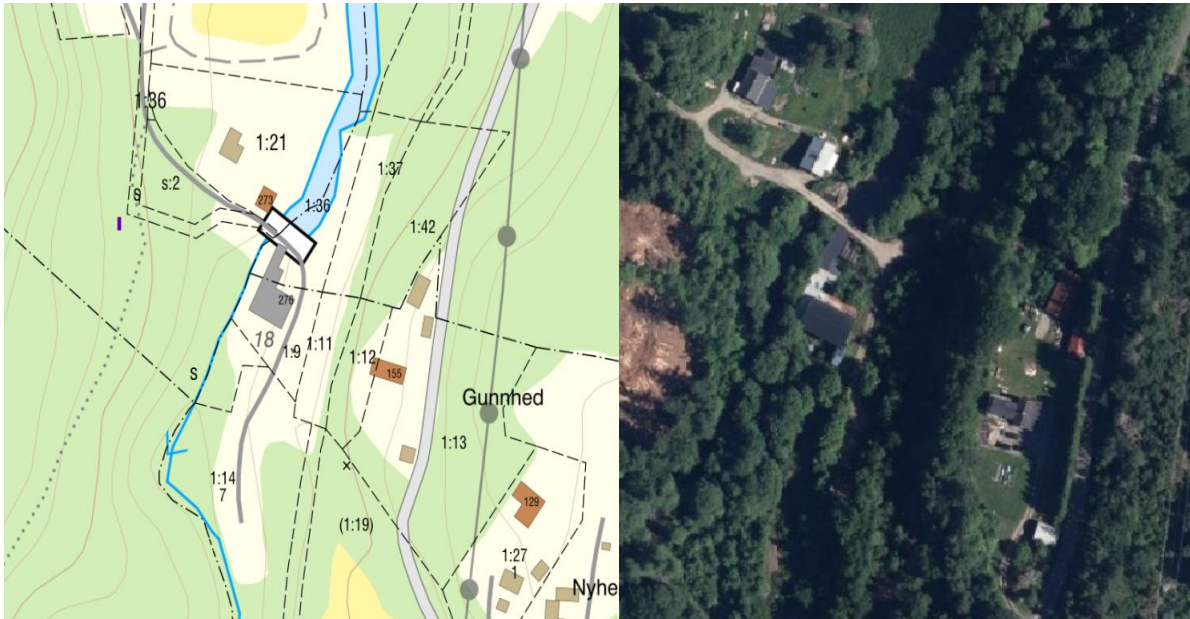
1. Nyhem krv/damm

Objektet består av fd vattenkraftverk med hålldamm, dammkropp, turbinintag, turbinhus, sågverk och utskov. Över dammkroppen löper körväg. Hela anläggningen är i dåligt skick.

Anläggningen utgör svårt partiellt/definitivt hinder för vandrande fisk

Det sediment som avsatts i dammen tas upp ur dammen genom sugmuddring. Åtgärden återskapar volym för sedimentering. Innan sugmuddring vidtas bör en undersökning om internbelastning av sediment utföras.

Säkerställande av fiskpassage för starksimmare. Tröskling och höjning av bäckbotten nedströms, borra in trösklar i utskovet (häll). Höjning av bäckbotten görs med befintliga stenar från sidorna. Bredden är mellan 5-6 m för trösklingen. Höjningen görs med hjälp av 2-3 trösklar vilket avgörs på plats under arbetets gång. Därefter borrar armeringsjärn in i hällen som utgör vandringshindret och stockar/reglar fästs på armeringsjärnen i syfte att skapa en vandringsväg för fisken (starksimmare). Armeringsjärnen ska vara minst 2 cm i diameter.

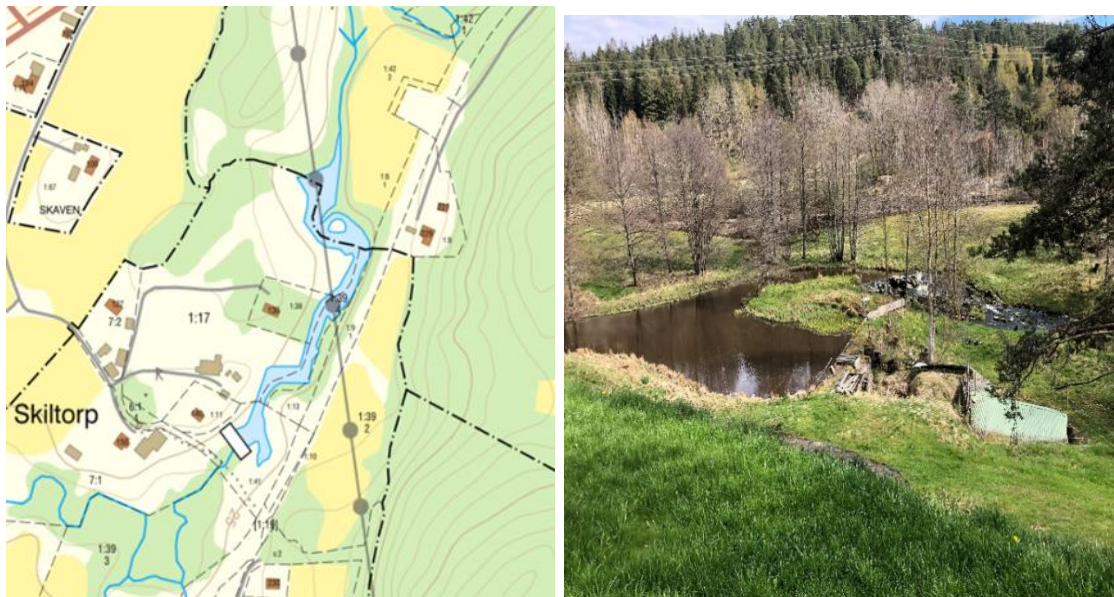
2. Skiltorp krv/damm

Objektet består av fd vattenkraftverk med hålldamm, dammkropp, turbinintag, turbinhus och utskov. Hela anläggningen är i dåligt skick.

Anläggningen utgör partiellt hinder för vandrande fisk

Rör inte dammanläggningen. Eventuellt vill markägaren starta upp kraftverksamheten igen. (Hanna Darnfors, Norra Skiltorp 1:17, 1:41) Samtidigt var de mycket intresserade av att få upp öring och ål i Gårdaån. Den totala höjdskillnaden är ca 4 m men starksimmare klarar av att passera huvuddelen av vägen förutom den sista biten som utgörs av en häll på ca 1 m höjd (se foto, fåran syns bortom dammen).

Det sediment som avsatts i dammen tas upp ur dammen genom sugmuddring. Åtgärden återskapar volym för sedimentering. Bredden på vattendraget är här ca 4 m och antalet trösklar avgörs under arbetets gång. Innan sugmuddring vidtas bör en undersökning om internbelastning av sediment utföras.

Säkerställande av fiskpassage för starksimmare. Tröskling och höjning av bäckbotten nedströms, borra in trösklar i utskovet (häll).

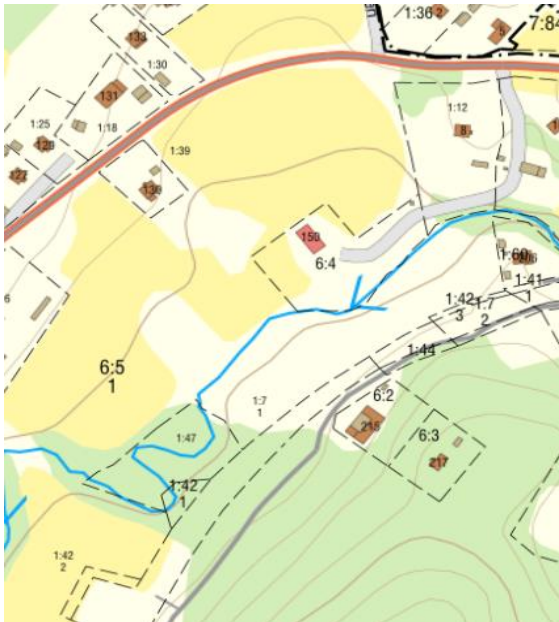
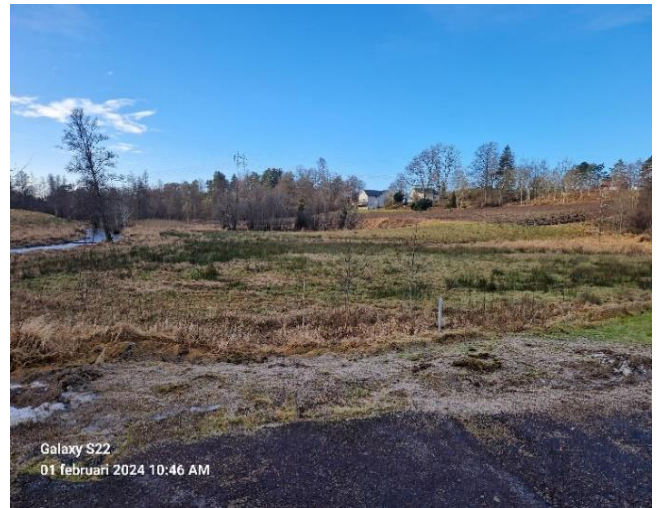
3. Nygårds ARV.

Objektet består av låglänt öppen mark i anslutning till Nygårds ARV. Mellan förbibrinnande Gårdaån och objekt finns anlagd vall.

Bräddning (vilket förekom när vi var på platsbesök).

Avledning av renat spillvatten från ARV för översilning. Eventuellt inledning av vatten från Gårdaån genom vall över öppen mark. Inledning av dagvatten från ARV:s närområde. Även bräddavloppet ska kunna gå ut i våtmarken är tanken.

Plantering skyddzon mot Gårdaån.

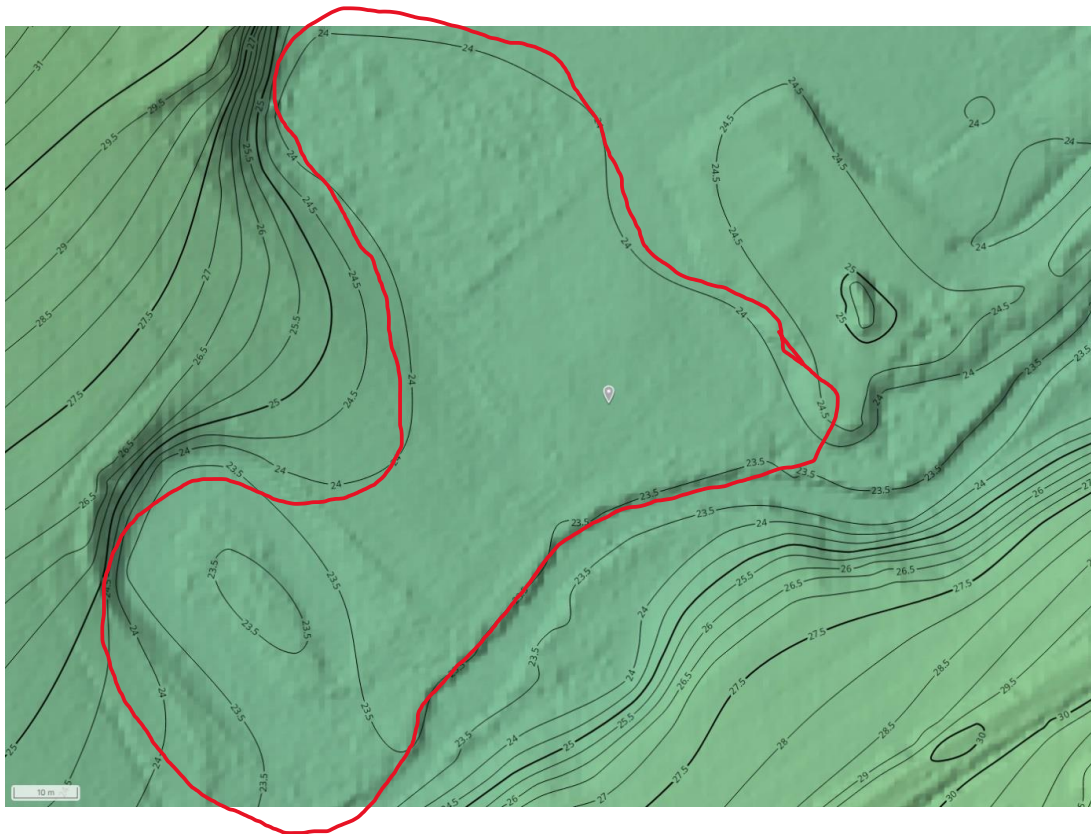
Figur2. Höjdkarta över området med den inritade våtmarken i rött.

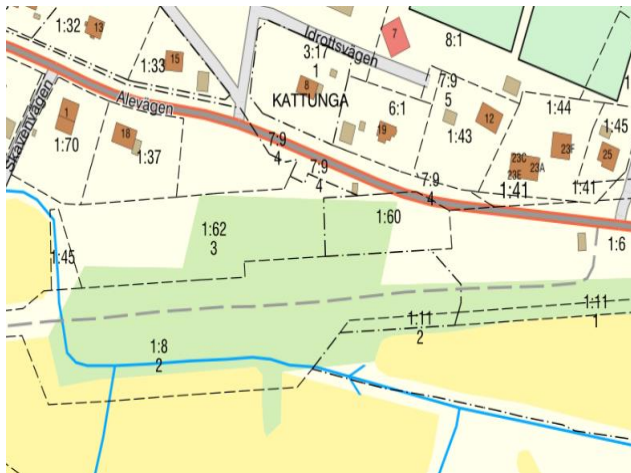
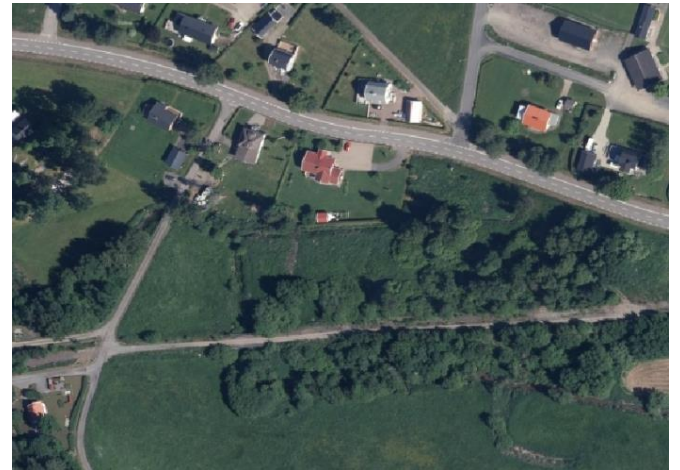
4. Sedimentationsdamm Nygård

Objektet består av svacka/dal mellan allmän väg, villatomter och äldre järnvägsvall.

Anläggning av vattenhållande vall med v-utskov alt störtbrunn mot förbirennande Gårdaån.

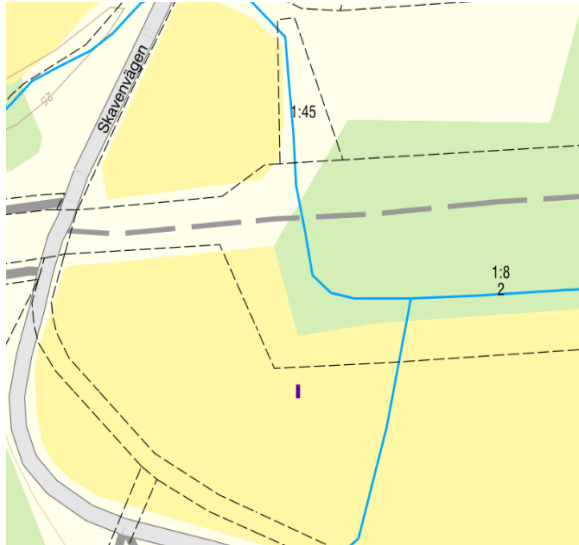
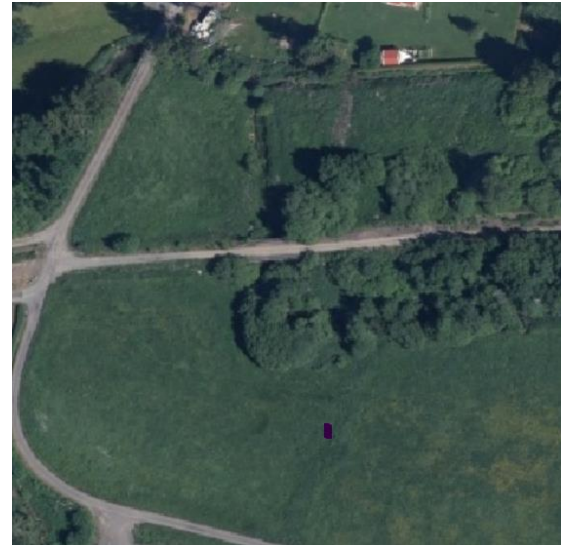
5. Höjning vattennivå under bro.

Objektet består av gjuten bro med betongbotten under GC-väg (tidigare järnväg).

Mindre gynnsam bottenstruktur över betongbotten.

Höjning av vattennivån och därmed ökad uppehållstid uppströms. Åtgärden stärker effekten av uppströms planerad (se åtgärd 7) återmeandering

Utläggning isälvsmaterial över betongbotten.

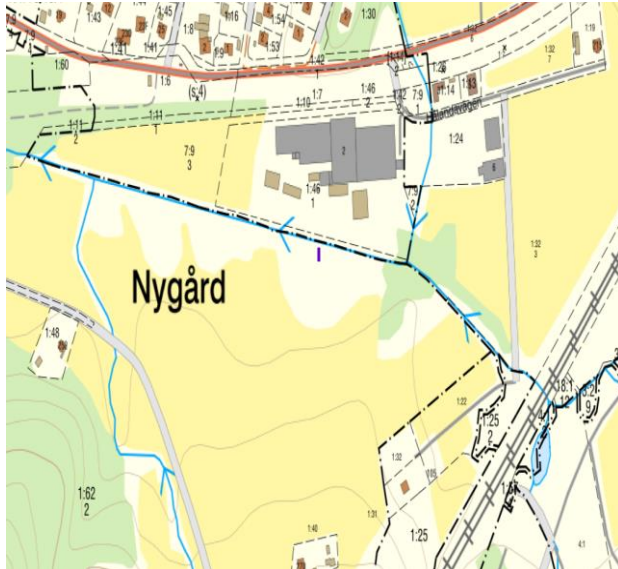
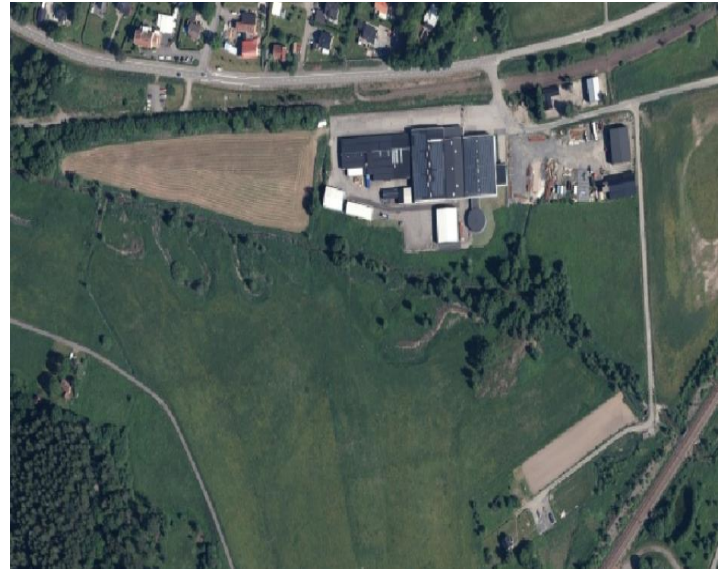
6. Återmeandring Gårdaån Nygårds industriområde.

Objektet består av rätad del av huvudfåra Gårdaån. Tidigare meanderbågar har skurits av och är idag torrlagda.

De biologiska värdena i dagsläget bedöms som små. Dock finns bäver i området som kan komma att påverkas negativt i anläggningsfasen.

Ökad uppehållstid. Viss näringsreduktion ges med meanderbågar speciellt om svämplan anläggs.

Plantering skyddszon. Meanderbågarna med svämplan skulle ge ökad biologisk mångfald speciellt om svämplan anläggs i samband med utgrävningen.

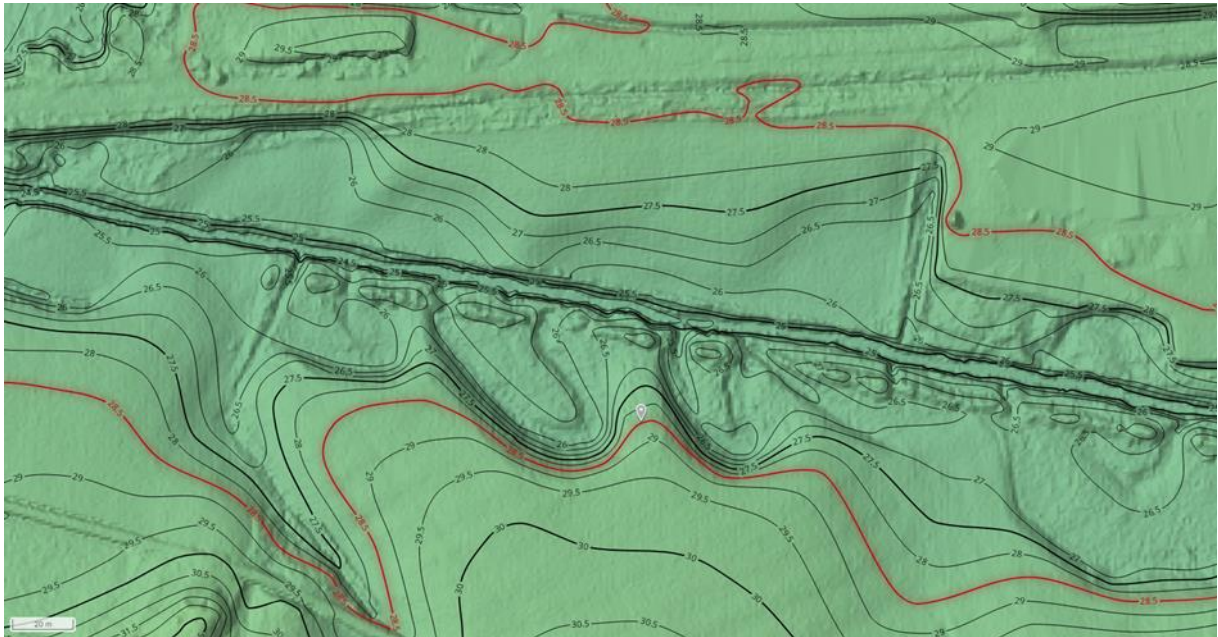
Figur 3. På bilden syns de gamla meanderbågarna tydligt i landskapet.

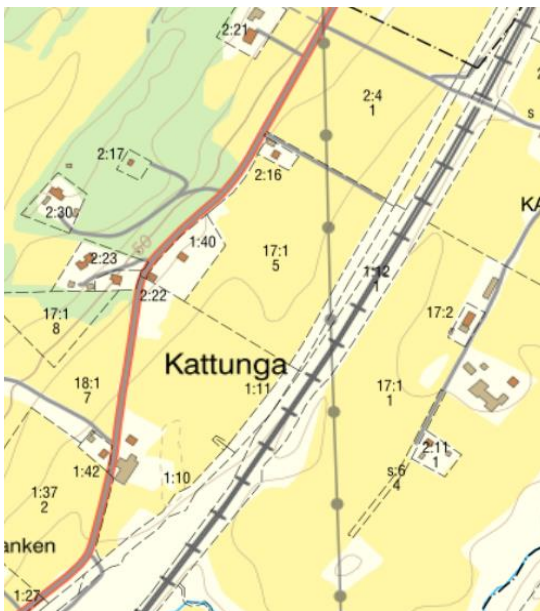
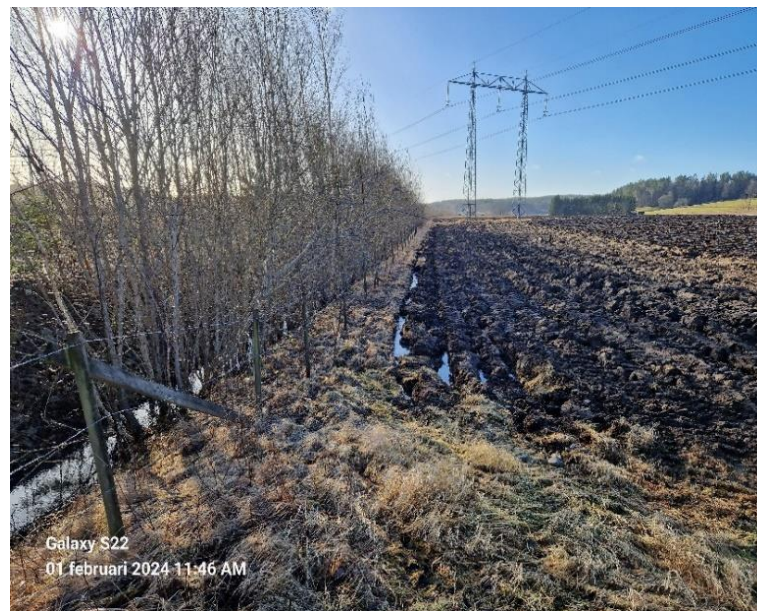
7. Tröskling i dike. Skyddszon åkermark.

Objektet består av rätat dike utefter lutande åkermark ner mot diket utan skyddszon.

Nej, inga biologiska värden finns det är ett aktivt rensat dike.

Trösklar i diket ökar uppehållstiden. Skyddszon hindrar näringsläckage.

Upptröskling med hjälp av sten med ca 10 m mellanrum på en ca 800 m sträcka. Nivåhöjningen får göras till 10 cm under dräneringsrören som leder ut från åkern. Skyddszon bör anläggas utmed diket minst 6 m bredd. Ännu bättre är att lägga ett uppsamlande för-dike utmed skyddszone längs med åkern där ytvattnet samlas och sen får det översila skyddszone som läggs på ett något lägre nivå än överkant dike. Lösningen innebär en del schaktning, ca 1000 m³. Totalt är det ca 23 ha jordbruksmark som avvattnas till diket och ett okänt antal enskilda avlopp. Markägarna har inte kontaktats utmed denna del.

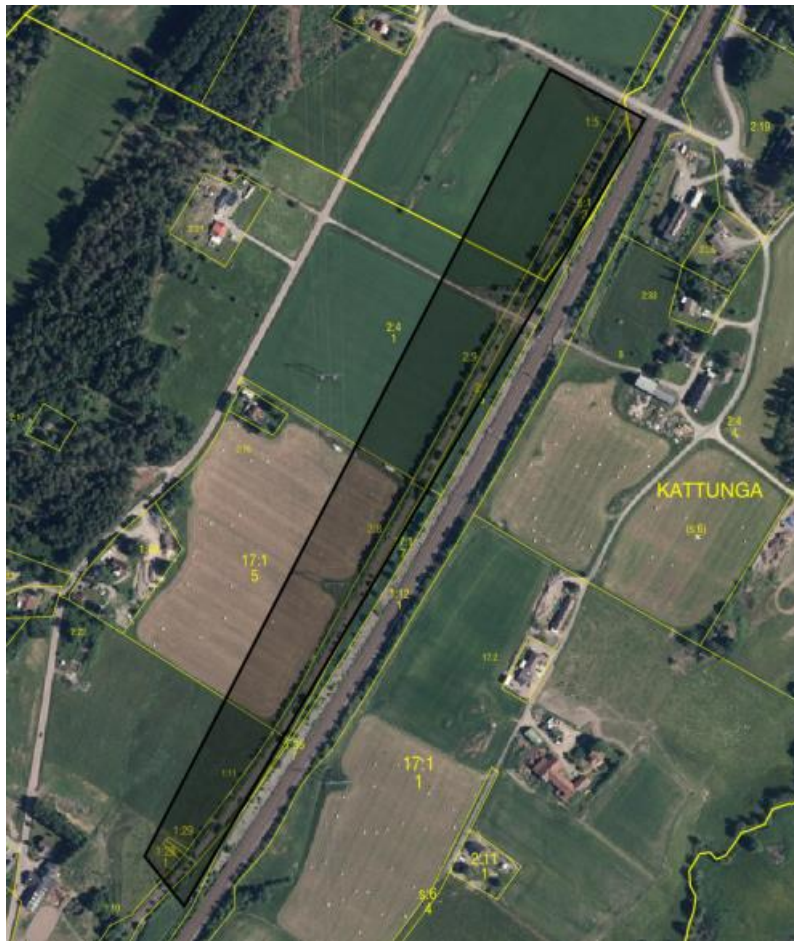
Figur 4. Aktuellt område i Kattunga, diket leder ut till Gårdaån längre nedströms.

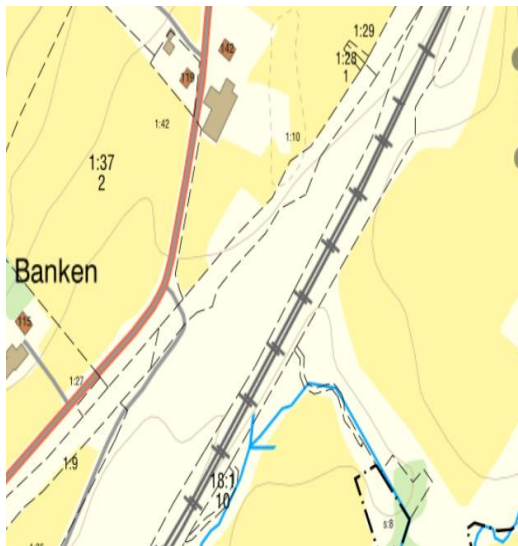
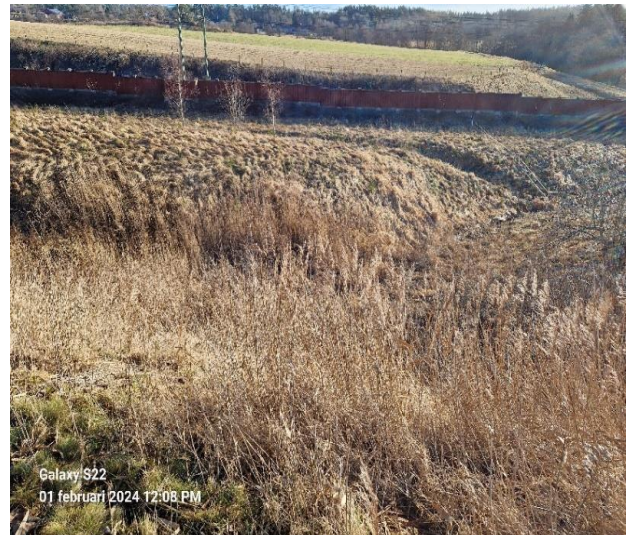
8. Fosforfälla nedströms hästgård.

Objektet Biflodes utströmningsområde innan sammanflöde med Gårdaåns huvudfåra. Hästgård i omedelbar närhet till biflöde, aktuell plats ligger nedströms diket som anges under punkt 7.

Vall mot Gårdaån med fosforfälla för ökad uppehållstid och sedimentation.

En vall anläggs i slutet på diket strax innan diket korsar järnvägen på sin väg mot Gårdaån. Vallen blir som högst ca 1,5 m och en längd på ca 14 m. Ytterligare en vall anläggs uppströms med en höjd av 1,3 m (lite beroende på lutningen på den aktuella platsen som vattnet får översila. Den övre vallen byggs för att sakta ner på vattnet från

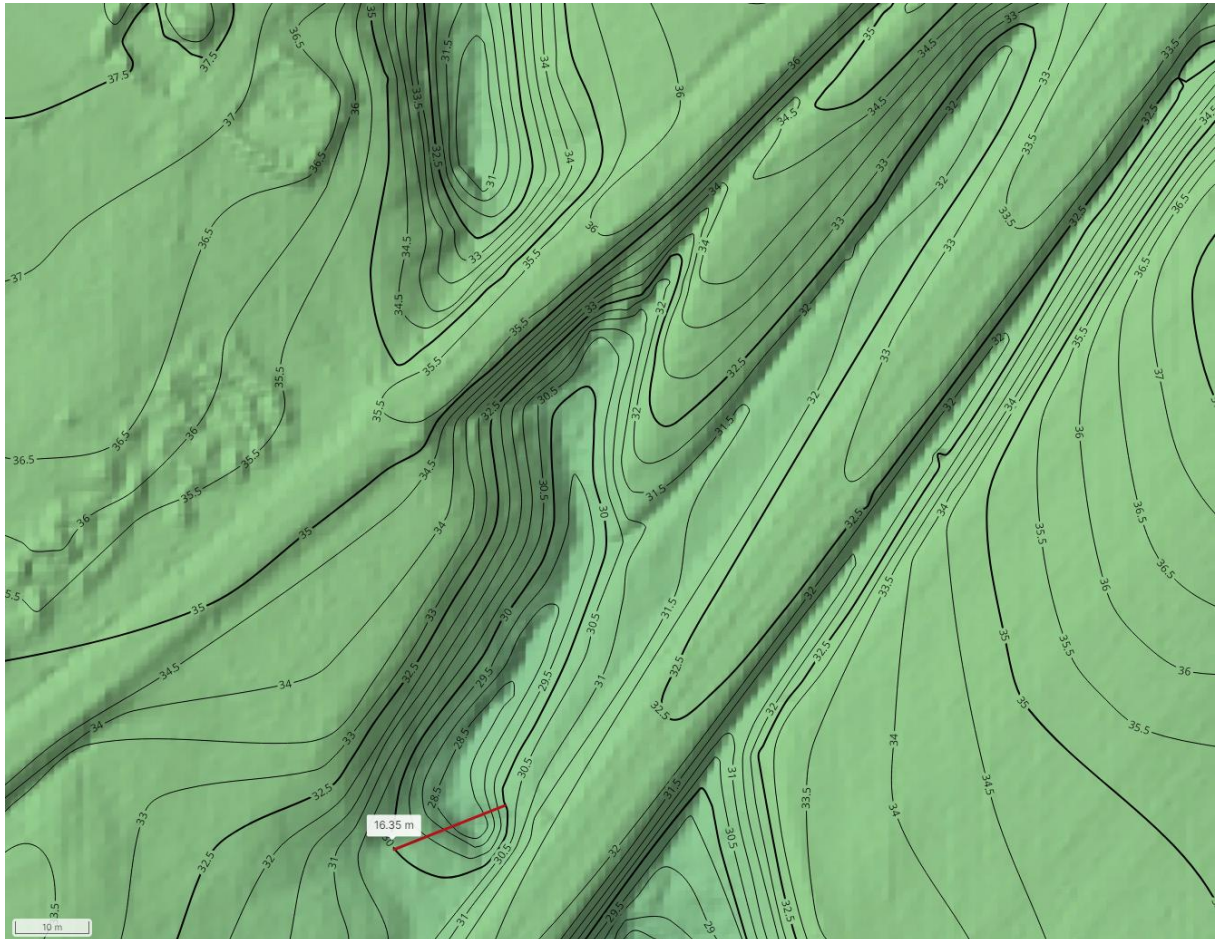
Figur 5. Bilden visar den nedre vallens läge i den skålförmade fördjupning där diket rinner idag.

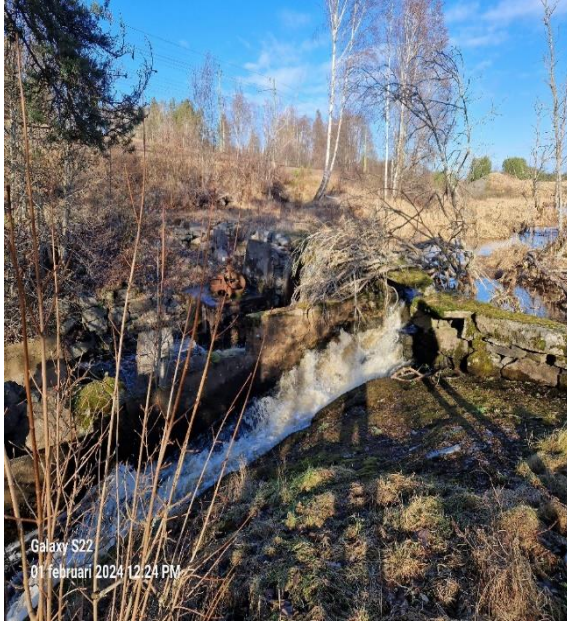
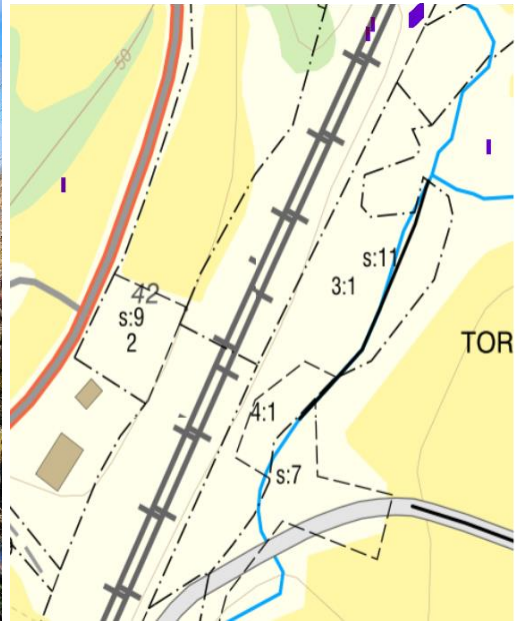
9. Kattunga kvarn/damm.

Objektet består av hålldamm till fd kraftverk/kvarn med uppströms damm/vattenspegel. Hålldamm i mycket dåligt skick.

Anläggningen utgör svårt partiellt/definitivt hinder för vandrande fisk

Säkra vattennivå i befintlig damm. Ersätt dammkropp med stryk upp till befintligt dammkrön. Dammen kan om möjligt sugmuddras i syfte att öka sedimentationskapaciteten. En undersökning om internbelastning i vattendraget bör göras.

Säkerställande av fiskpassage för starksimmare.

Inga markägare har kontaktats, då åtgärden inte påverkar vare sig den uppströms liggande dammen eller nedströms bör åtgärden vara lätt att genomdriva. Stryk innebär att det anläggs en ramp av först packad krossten som kompletteras med natursten ovanpå där vattnet sen ska rinna ner för rampen. På detta vis möjliggörs en passage för starksimmande fiskarter. Dammen i sig påverkas inte och inte heller flödet. Sammantaget bör det räcka med ca 10 m³, stenkross och ca 3 m³ med natursten. Inga markägare har kontaktats.

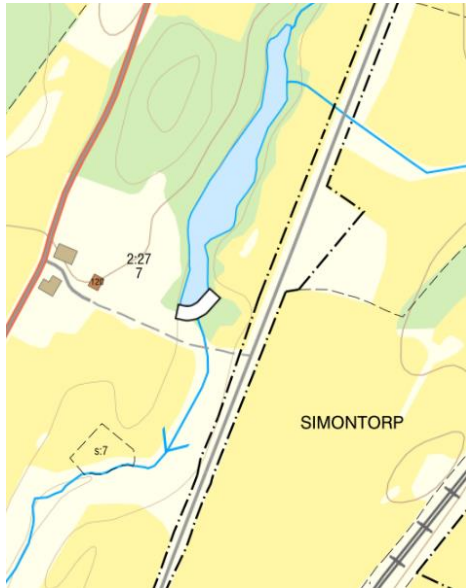
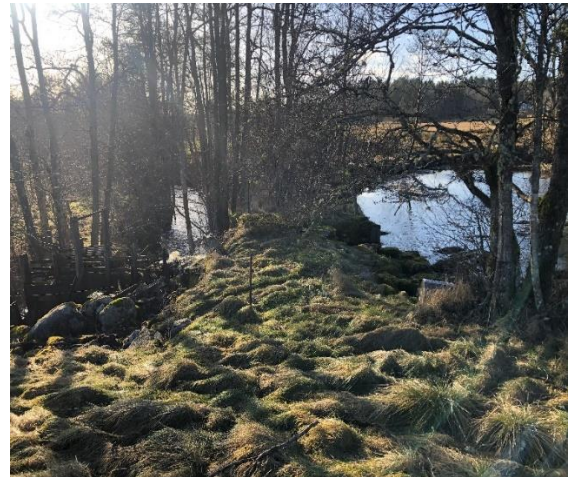
10. Omlöp förbi Nedre Boda krvidamm.

Objektet består av hålldamm till fd kraftverk/kvarn med uppströms damm/vattenspegel
Hålldamm i dåligt skick.

Anläggningen utgör definitivt hinder för vandrande fisk

Säkra vattennivå i befintlig damm. Dammen kan om möjligt sugmuddras i syfte att öka sedimentationskapaciteten. Internbelastning bör utredas först.

Anläggning av kringfåra för säkerställande av fiskpassage för starksimmare.

Rör ej anläggningen. Höjdskillnaden är ca 3,5 m. Längden på omlöpet bör göras till ca 100 m för att få till en lutning på ca 3 %. Omlöpet kan med fördel göras med enstaka höljor för att underlätta fiskvandringen. Åtgärden bör göras först efter att nedströms liggande vandringshinder har åtgärdats. Fåran bör ha en bredd på ca 1-1,5 m och inloppet till omlöpet läggs antingen med ett utskov eller en stenläggning. Hela omlöpet anläggs med en markduk och ett lager med natursten. Jordarten är glacial finlera och SGI bör samrådats med innan några åtgärder vidtas. En översyn bör göras av dammkonstruktionen då den är i dåligt skick. Ingen markägare har kontaktats.

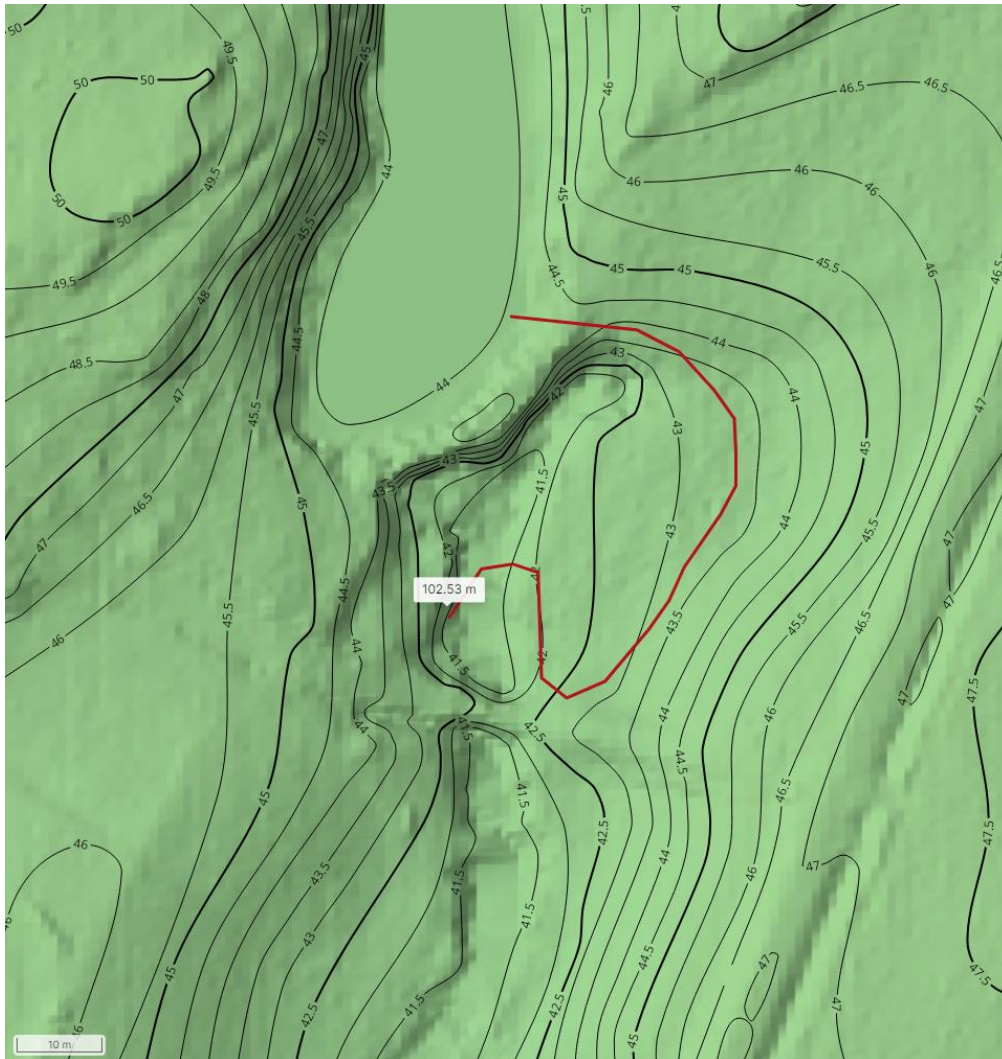
Figur 6. Dammen med föreslaget läge för omlöpet i rött.
