Bottenfauna

Undersökningar av sötvattensmiljöer i Göteborg 2022

Rapportnummer 2023:03

Göteborgs Stad, miljöförvaltningen

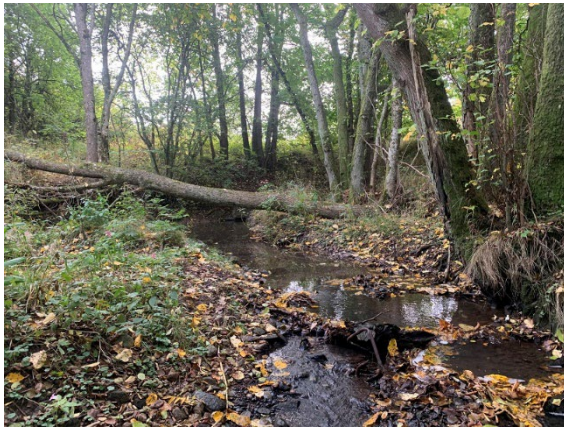
Figur 2. Haga å, Gundal 2022. Foto © Medins Havs och Vattenkonsulter AB.

Haga å vid Billdal i sydvästra Göteborg har sitt utlopp i havet på samma ställe som Krogabäcken. Strax uppströms bottenfaunalokalen rinner bäcken genom en kulvert under en landsväg. Ett mindre biflöde ansluter strax nedströms lokalen från en annan trumma. Ån är påverkad av dagvatten. Vid lokalen bestod ån av en ca 2,5 meter bred strömmande sträcka, men ån djupnade både uppströms och nedströms lokalen och antog en mer lugnflytande karaktär. Lokalen var väl beskuggad av omgivande träd. Vattennivån var vid provtillfället låg men vid höglödesperioder får ån på vissa sträckor stora översvämningzoner (Figur 2).

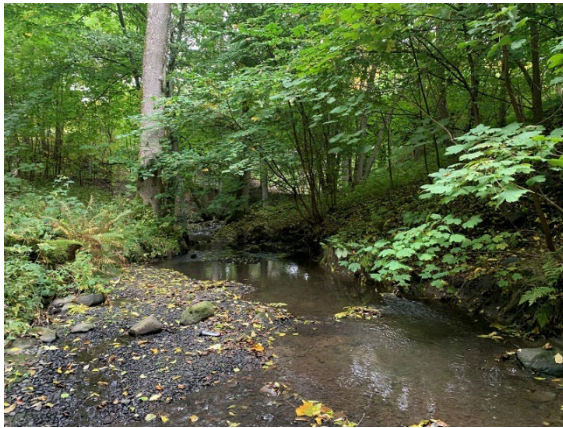
Figur 4. Krogabäcken, Bilddals park 2022.
Foto © Medins Havs och Vattenkonsulter AB.

Krogabäcken rinner genom Bilddals park, ett kuperat naturområde med berg i öster och väster, som mynnar ut i Haga kile. Lokalen är belägen i parkens norra del och ligger lummigt omgiven av lövskog (Figur 4). Vid provtagningstillfället var vattenståndet lågt.

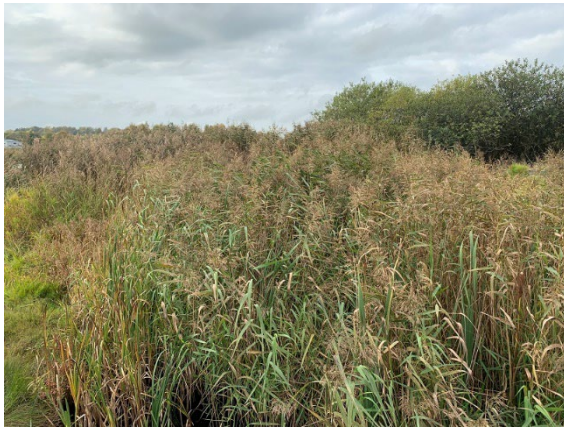
Figur 6. Kvillebäcken, Hökälla 2022.
Foto © Medins Havs och Vattenkonsulter AB.

Kvillebäcken är ett exempel på en bifurkation, där bäcken rinner åt olika håll och mynnar både i Nordre älv (åt norr) och Göta älv (åt söder). Strax söder om denna naturföreteelse har två fågelsjöar skapats med hjälp av dämmen. Hökälladammen (Figur 6) är den fågelsjön som ligger nederst i vattensystemet. Den närmaste omgivningen utgörs av våtmark.

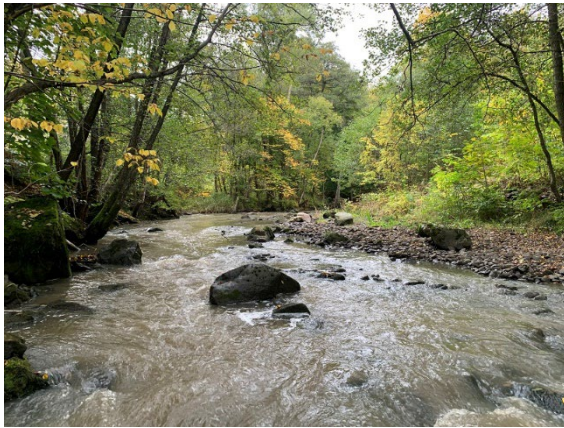
Figur 8. Lärjeån, Lärjeholm 2022.
Foto © Medins Havs och Vattenkonsulter AB.

Provlokalen är placerad mellan den nedersta dammen och Lärjeåns mynning i Göta älv. Lokalen domineras helt av strömmande vatten och saknar nästan alla former av vattenvegetation. Omgivningen består bland annat av lövträdsvegetation, vägar, ett pumphus och en damm i direkt närhet till lokalen vilket påverkar lokalen stort.

På bottenfaunalokalen i Lärjeån (Figur 8) påträffades både försurningskänsliga och näringsämneskänsliga arter. Statusklassningen enligt Havs- och Vattenmyndighetens föreskrifter visade på hög allmän ekologisk status (ASPT-index) och hög status med avseende på näringsämnen (DJ-index). Sammantaget bedömdes bottenfaunan inte vara påverkad av försurning.

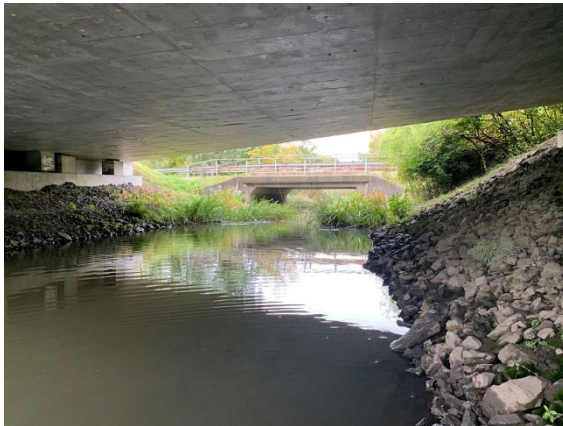
Figur 10. Stora ån, Järnbrottsmotet 2022.
Foto © Medins Havs och Vattenkonsulter AB.

Lokalen ligger i ett stort trafikmot och uppvisar en mycket låg grad av naturlighet. Uppströms provtagningslokalen rinner Stora ån genom industriområden och stadsmiljöer och dagvatten från vägar och andra hårdgjorda ytor tillförs vattendraget.
