# Inventering av vandringshinder i biflöden till Göta älv.

## **Sportfiskarna**

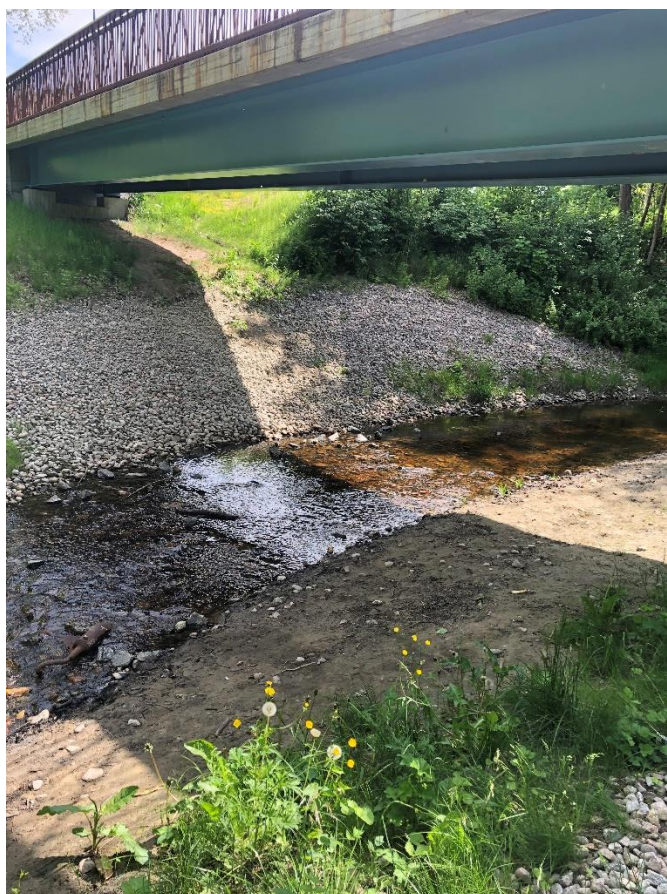
*Figur 2 Bro med bibehållet svämplan som kan fungera torrskodd passage för däggdjur.*

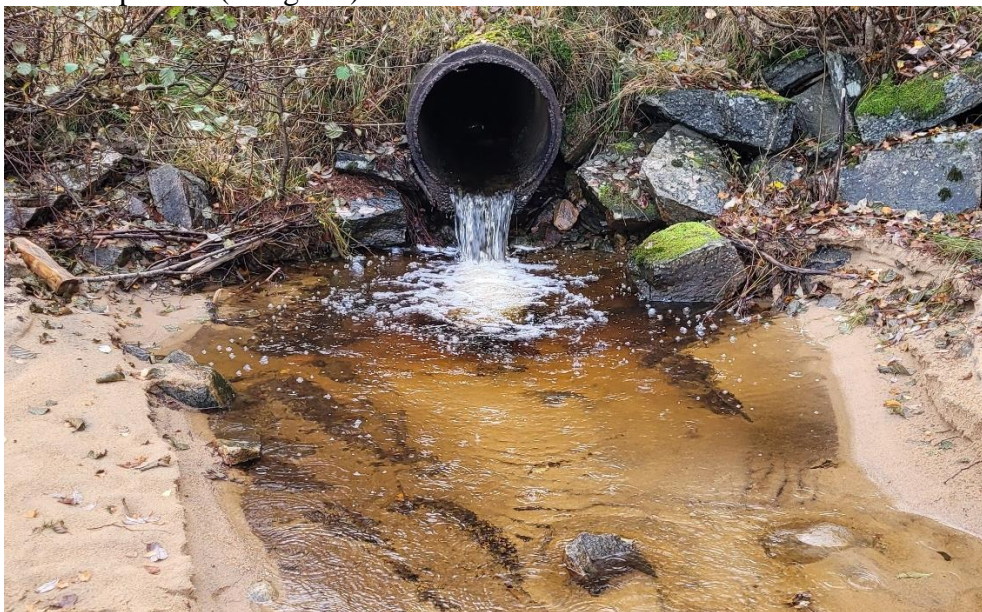
En stor del av problematiken kring vägtrummor uppstår inte vid själva anläggningen utan uppkommer med tiden. Fallhöjd uppstår vanligen då bottenerosion ökar som effekt av den förhöjda vattenhastigheten och koncentrationen vid vägtrummans utlopp. Kraften från vattnet ökar med fallhöjden vilket innebär att även erosionen ökar ju längre processen pågår.

Det är viktigt att notera att inventeringen endast har fokuserat på vägövergångarnas utformning och funktionalitet och inte på andra faktorer som kan påverka vattenlevande djur, till exempel föroreningar eller vattenkvalitet. För att säkerställa en helhetsbild av situationen och en effektiv åtgärdsplan bör dessa faktorer tas med i beaktande vid utformningen av åtgärdsplaner. Det finns bristande information om fiskförekomst, lek- och uppväxtområden samt historisk fiskvandring i många vattendrag, vilket gör att prioritering av åtgärdsobjekt inte har kunnat utföras. De främsta anledningarna till åtgärder är kopplade till hur vägtrumorna är anlagda och utformade. Majoriteten av de problematiska trummorna är placerade så att trummans underkant antingen är över eller i höjd med vattendragets botten (fri ände), vilket skapar eller med tiden skapar fall (se figur 5).

Figur 5 Ökad bottenerosion vid vägtrummas utlopp (fri ände) på grund av högt och koncentrerat vattenflöde.

Åtgärdsalternativen är många och även om åtgärdsförslagen kan vara desamma för ett objekt kan utförandet skilja sig åt. Strömdämpande åtgärder kan användas vid flera vandringshinder trots att problematiken skiljer sig. Exempelvis kan man placera naturligt bottenmaterial med större stenar i vägtrumorna, sänka ner trumman djupare i sedimentet eller använda sig av tröskling, vilket innebär att man skapar en damm nedströms vägtrumman så att vattennivån höjs, hastigheten sänks och djupet i trumman ökar.

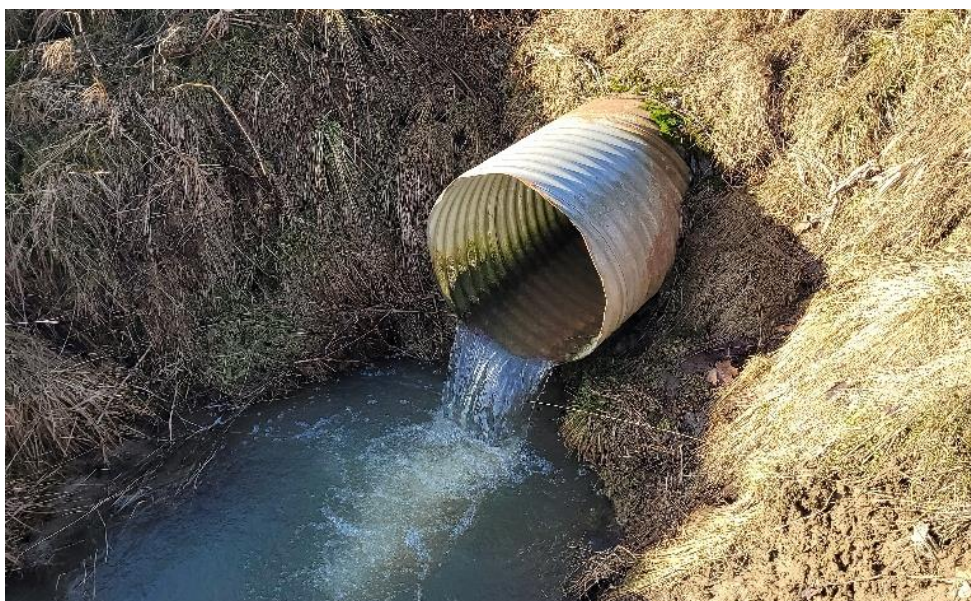
Alla vägövergångar som har tagits fram i kartan och som har inventerats stämmer överens med verkliga vägövergångar. Emellertid har vissa vägövergångar i fält påträffats som inte var utmärkta på projektets karta. Dessa övergångar är oftast traktorövergångar på åkermark och små broar i tätbebyggda områden som oftast är bristfälligt utförda (se exempel, figur 6).

Figur 6 Felplacerad trumma i potentiellt öringförande vatten från älven.

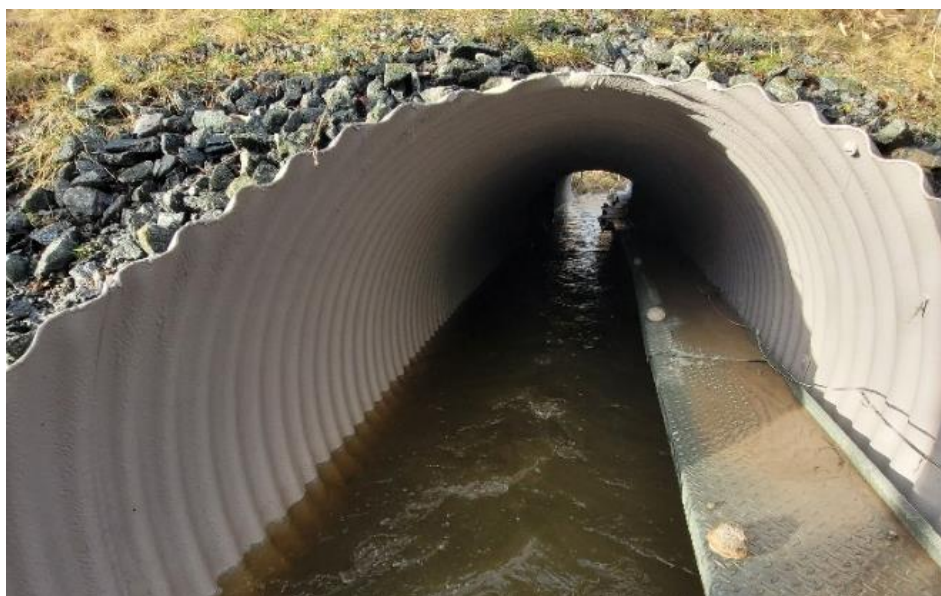
*Figur 7 En heltrumma med bottenstrat och djurpassage som korresponderar med storleken på vattendraget.*

En effektiv åtgärd är att ersätta en problematisk vägtrumma med en halvtrumma. På så sätt bibehålls vattendragets naturliga botten och uppstyckningen i vattendraget blir inte lika tydlig. Konnektiviteten bibehålls i högre grad genom att ersätta vägtrummor med halvtrummor. Genom att ersätta vägtrummor med halvtrummor kan man åtgärda problematiken kring snabbt flöde, konnektivitet, däggdjurspassage, bottenfauna, lutning och fri ände (se figur 7).
