Fåglar i och vid Mölndalsån i Landvetter 2014 – en uppföljande inventering av fågellivet efter stabiliseringsåtgärder mot översvämning och erosion.

Kåre Ström
Ornis Pelagicus
Rapport nr 5/2014

På uppdrag av
Härryda kommun

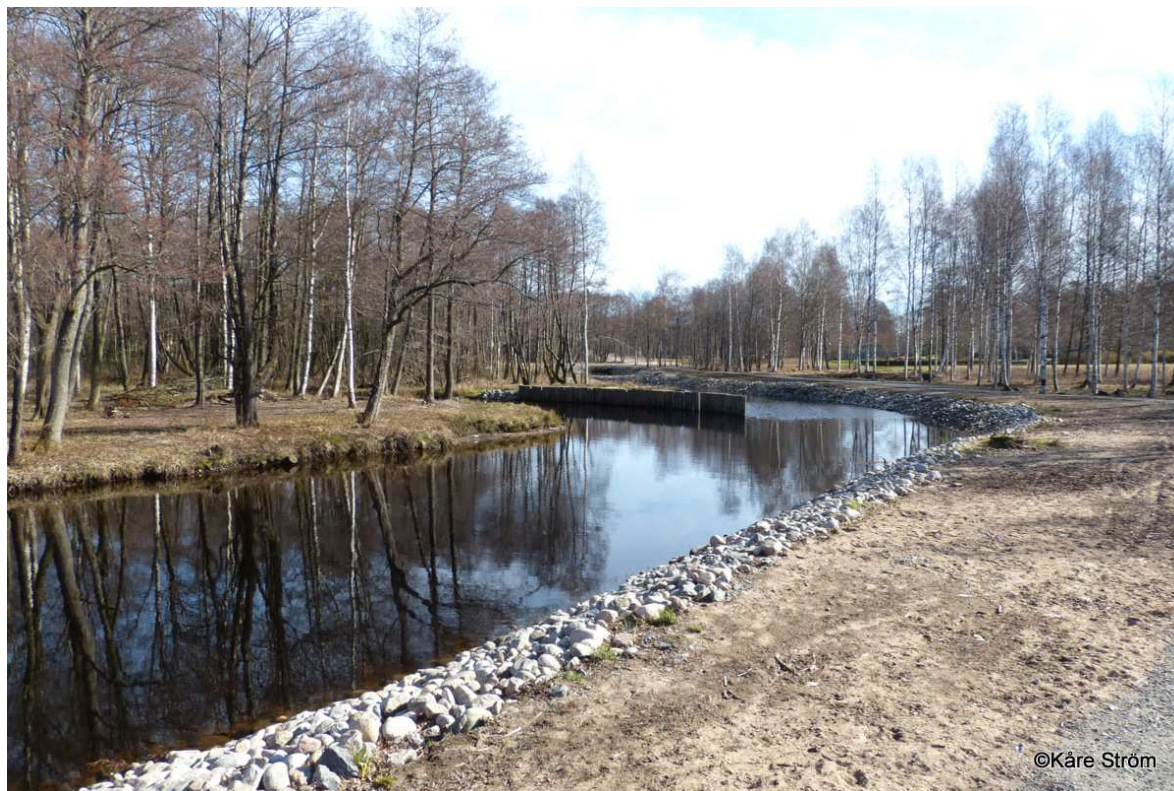
Fig.2. Extrafåra eller "shunt" samt stenskoning på delsträcka nr I i Mölndalsån, mellan Kyrkvägen och utloppet i Landvettersjön. Foto: K. Ström

På denna sträcka har en ”shunt” anlagts vid ett kraftigt meandrande parti av ån och på överledningssträckan har strandkanterna förstärkts med stenläggning (fig. 2). Vegetationen är delvis utglesad närmast ån, särskilt på sydsidan av ån, där det finns ett promenadstråk med en anlagd bro nära mynningen och en gångväg till badet på nordsidan. På nordsidan finns kvar olikåldrig lövskog med i huvudsak klibbal och björk samt enstaka träd av hägg, rönn och sälg. Vissa partier utgörs av alsumpskog med stort inslag av gamla träd och hög andel död ved samt igenväxande våtmarker i olika successionsstadier, i huvudsak rester av äldre avsnörda åfåror och korvsjöar. Fågellivet är förhållandevis rikt och varierat på denna delsträcka. Bland skyddsvärda arter som påträffades 2014 kan nämnas fiskgjuse vid utloppet, *Pandion haliaetus*, (EU, A), drillsnäppa, *Actitis hypoleucos*, (NT, A) och backsvala, *Riparia riparia* (NT, A). Däremot sågs inte mindre hackspett, *Dendrocopos minor*, (NT, A) vid något av fältbesöken och inte heller på någon av de övriga delsträckorna i Landvetter under 2014. Vid den tidigare inventeringen, 2008, förekom dock mindre hackspett i området (Ström 2008a)

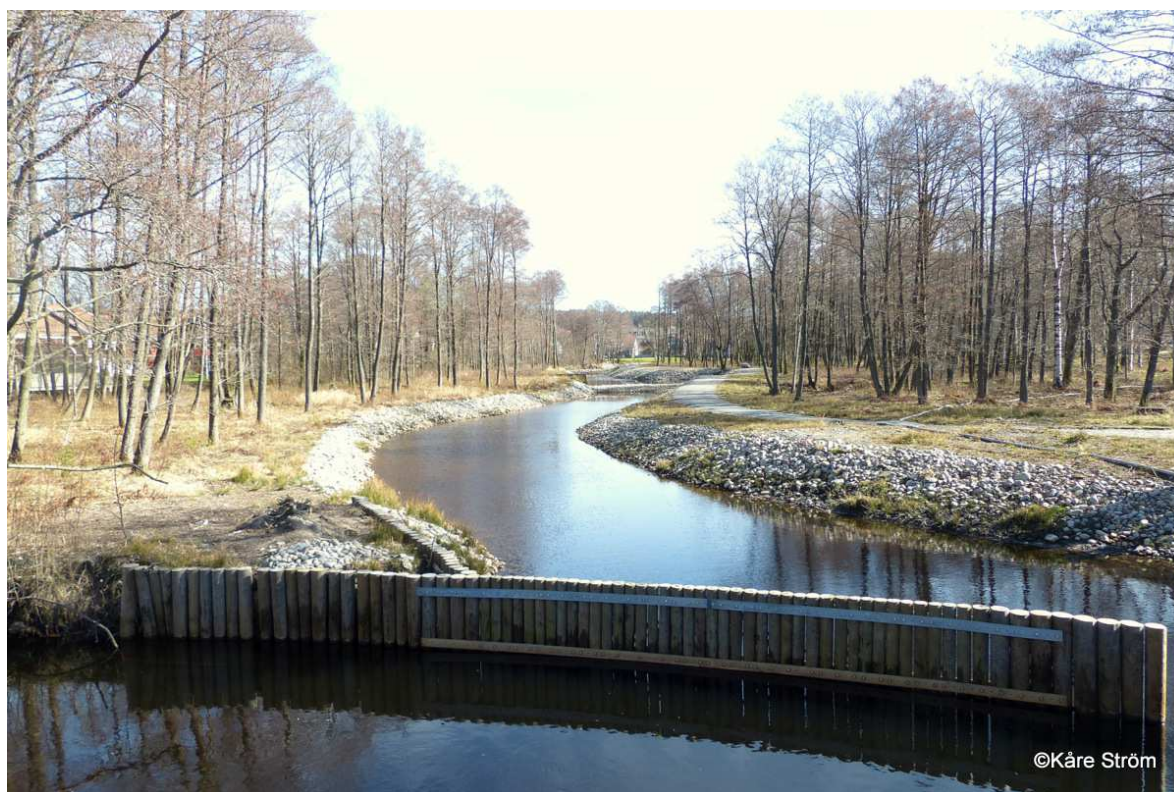
Fig.3. Extrafåra med stenskoning och nyanlagt promenadstråk på delsträcka II, mellan Kyrkvägen och Stationsvägen i Mölndalsån i Landvetter. Foto: Kåre Ström

”Mellansträckan” kännetecknas av en utglesad och gallrad äldre lövskog av främst äldre klibbal och björk samt enstaka stora och gamla träd. På vissa sträckor har strandvegetationen, även träden, helt tagits bort närmast åns stränder. De genomförda översvänningsåtgärderna i form av ”shuntar” samt ett utbyggt promenadstråk har gett området ett betydligt mer öppet och ”parkartat” utseende än tidigare (fig. 3). I området finns dock kvar mindre partier av strandskogs- och sumpskogskaraktär. I ån finns liksom tidigare även inslag av grunda mer strömmande partier med sandavlagringar samt slam- och sandbankar. Gröngöling, *Picus viridis* (A) och större hackspett, *Dendrocopos major*, noterades i detta åparti, men inte mindre hackspett och göktyta, *Jynx torquilla* (NT, A) som båda påträffades i området under inventeringen 2008. Även drillsnäppan (NT, A) förekom i området 2014 liksom häckande försärla (Ström 2008a).

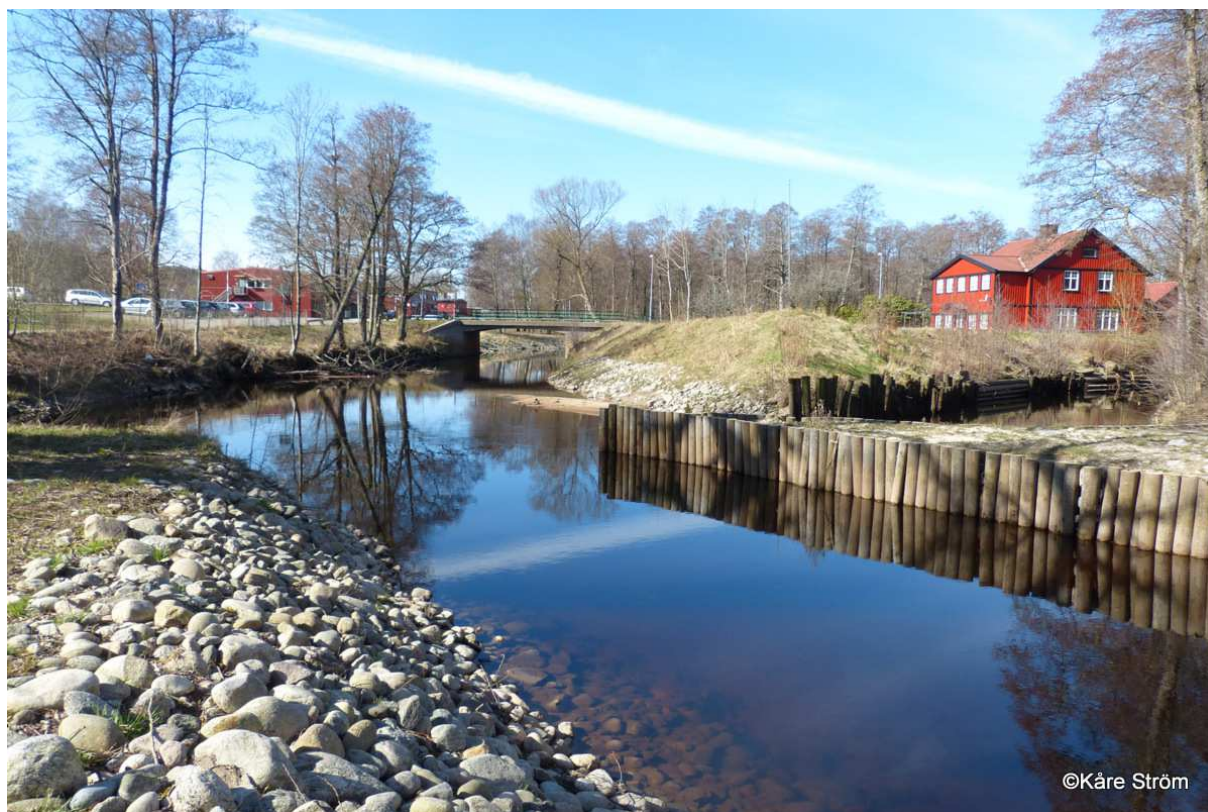
Fig. 4. Extrafåra eller ”shunt” med stenskoning på delsträcka III i Mölndalsån, mellan Stationsvägen och Backa - Ale pumpstation i Landvetter. Foto: Kåre Ström

Sträckan längst uppströms i ån i Landvetter har i stora drag - efter genomförda översvämningsåtgärder, bl.a. en extrafåra och stenskoning, - fått liknande biotopkaraktär som den nedströms belägna ”mellansträckan” (II) i Landvetter. Ån omges av luckig tidigare gallrad lövskog med inslag av klibbal och björk samt ett mindre sumpskogsparti. I området finns kvar några gamla och grova alar strax uppströms bron vid Stationsvägen. Inga hackspettar påträffades i denna del av ån och inte heller den rödlistade drillsnäppan, men forsärlan varnade och sökte föda på stränderna utmed denna åsträcka. Vanliga sångare och mesar förekom i området 2014 liksom vid den tidigare inventeringen 2008 (Ström 2008a).
