# Biotopkartering inom Västra Götalands län 2011-2012

Göta älvs avrinningsområde

Rapportnr: 2013-07

Rapportansvarig: Sportfiskarna

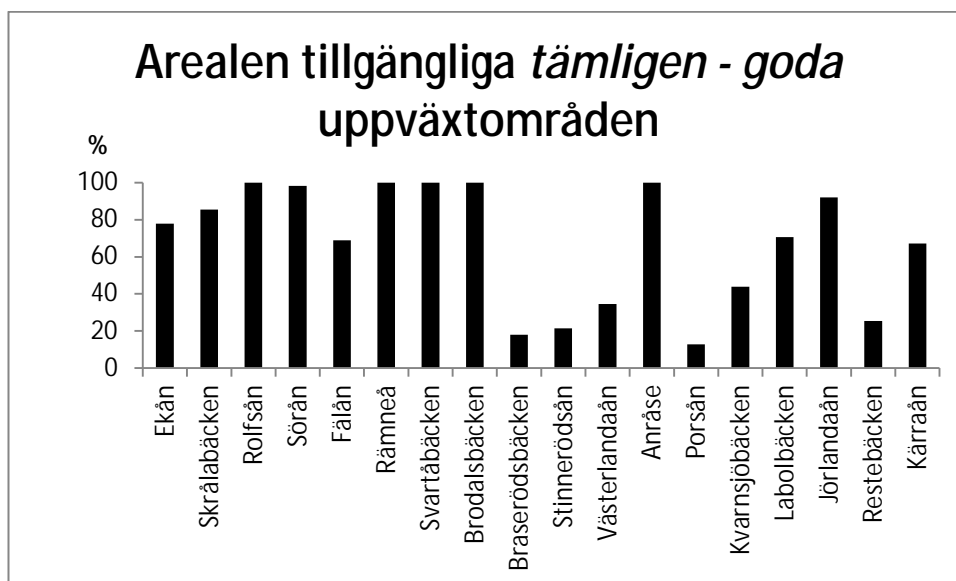
Figur 2. Areal tämligen - goda uppväxtområden fram till första definitiva vandringshinder.

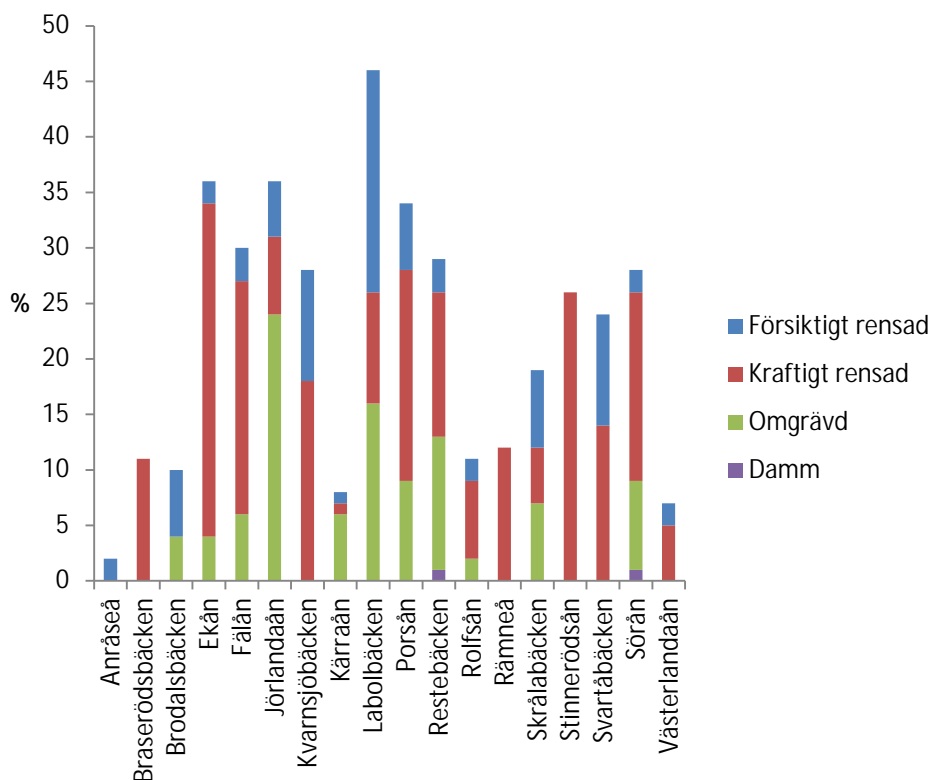
Av den totala längden vattendrag är 22 % bedömd som påverkad av rensning av olika grad (försiktigt – omgrävd). 33 sträckor är bedömda som försiktigt rensade, 68 sträckor är kraftigt rensade och 37 sträckor är omgrävda (Figur 4).

Figur 4. Fysisk påverkan på vattendragen, staplarna visar hur stor andel av vattendraget som är påverkat.

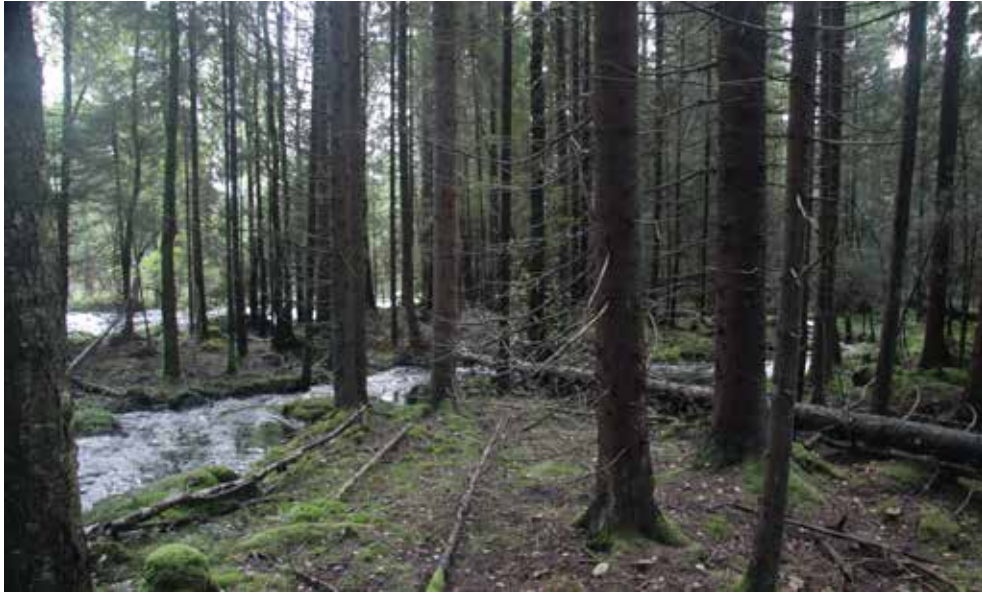
Figur 111. Yngre produktionskog dominerar markanvändningen i närmiljön längs med Rämneå som sträcker sig upp till 30 m från strandkanten.

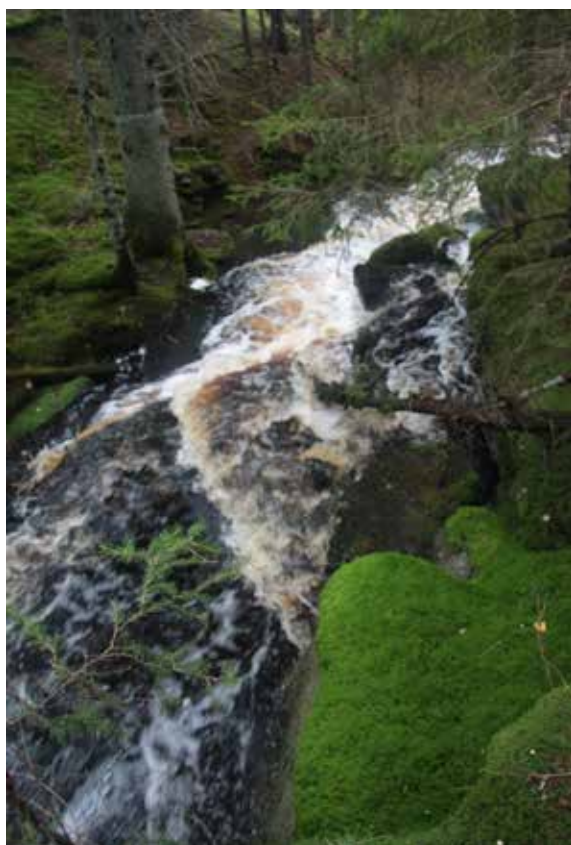
Vandringshindret ligger cirka en kilometer från Rämneås utlopp i Mjörn. Hindret är naturligt och utgörs av en håll med en fallhöjd av 3 meter. Det finns små avsatser utmed hållen som kan göra att simstark fisk kan komma förbi hindret. Det är bedömt som definitivt hinder för mört och partiellt hinder för öring (Figur 114).

Figur 114. Hinder 1 i Rämneå är ett naturligt och partiellt hinder för öring.

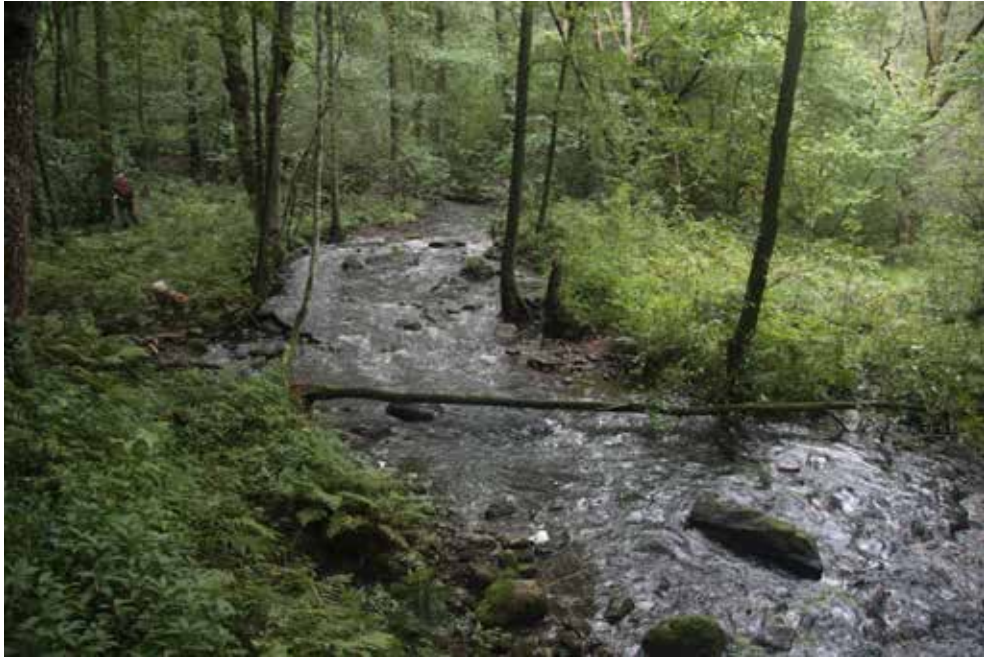
**Figur 6.** Bilden är ett exempel på en ringlande och strömmande vattenbiotop i Svartåbäcken. Bilden kan också vara ett exempel på ett lek- och uppväxtområde av tämligen – god kvalitet.

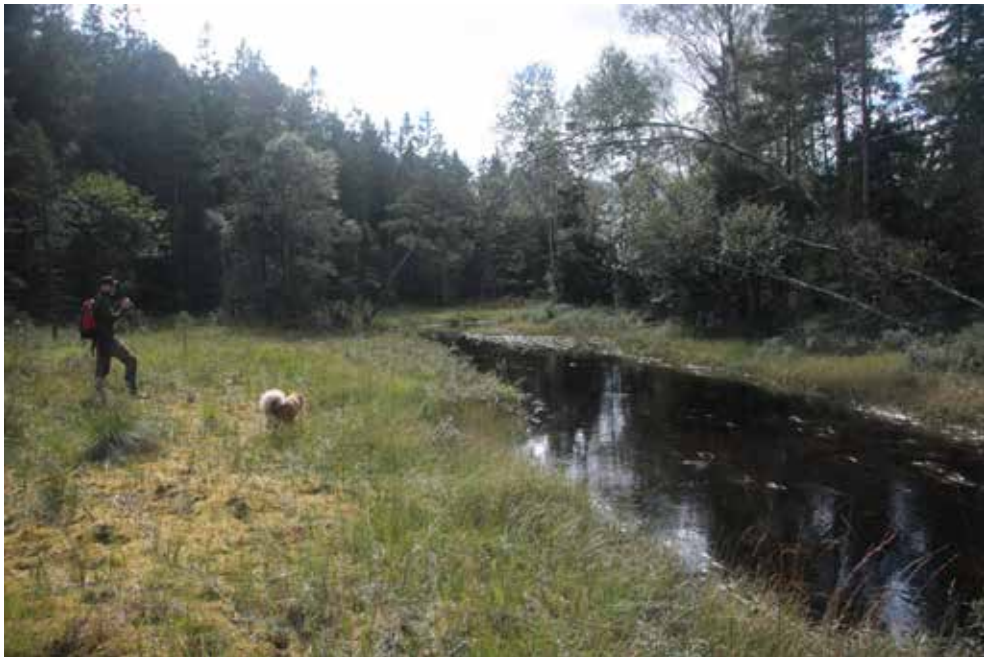
**Figur 7.** Bilden är ett exempel på hur bäcken ändrar karaktär från att ha varit strömmande till att bli mer lugnflytande eller svagt strömmande då den rinner genom myrmarken. Med på bild är Jonatan Johansson som biotopkarterar och den fyrbenta fältassistenten Lily.

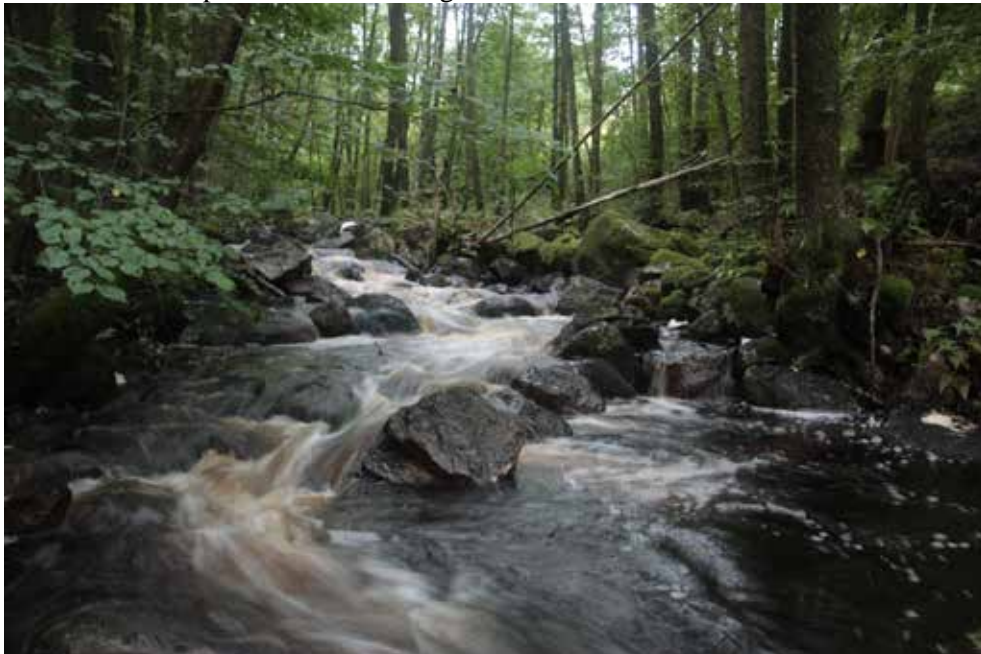
Bäcken är bedömd som försiktigt rensad utmed 485 meter (sträckorna 3-4), kraftigt rensad utmed 725 meter (sträckorna 6, 8-9, 12 & 21) (Figur113). 76 % av bäcken är bedömd som opåverkad av rensning.

Figur 13. Bilden är ett exempel på en kraftigt rensad sträcka i Svartåbäcken där man ser hur det ligger stora mängder block uppe på land. Dessa block har med stor sannolikhet legat i vattendraget en gång i tiden.

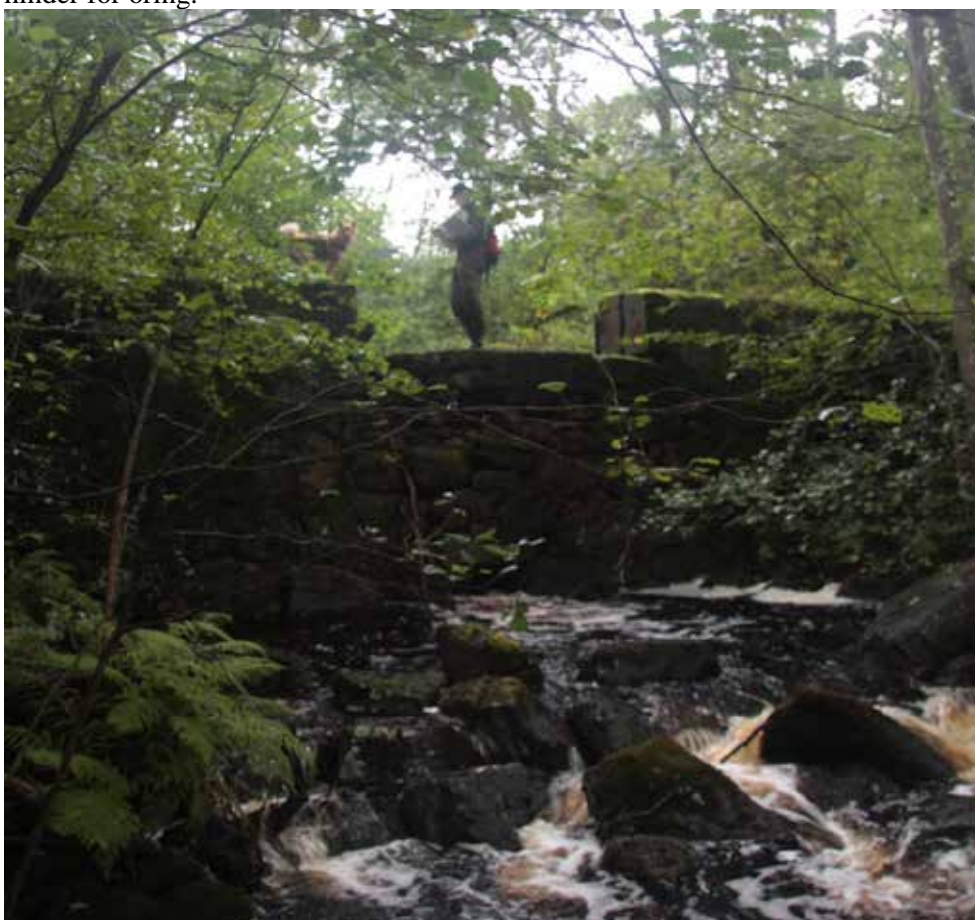
Vandringshindret ligger cirka 400 meter uppströms utloppet i Aspen. Hindret utgörs av en damm med ett utskov (Figur 117). Utskovet är igensatt av cement men med en liten öppning i botten som lätt sätts igen av skräp, grovdetritus, död ved, sand och lera. Fallhöjden är cirka 1,5 meter och hindret är bedömt som partiellt hinder för öring.

**Figur 15. Hinder 1 i Svartåbäcken är ett artificiellt och partiellt nider för öring. Hindret rensas med jämna mellanrum för att upprätthålla passerbarheten för fisk. I mitten av bilden syns det igensatta utskovet (Jonatan står på det) och den lilla öppning som finns för fisken att ta sig igenom, rakt nedanför Jonatan syns en liten svart öppning.**

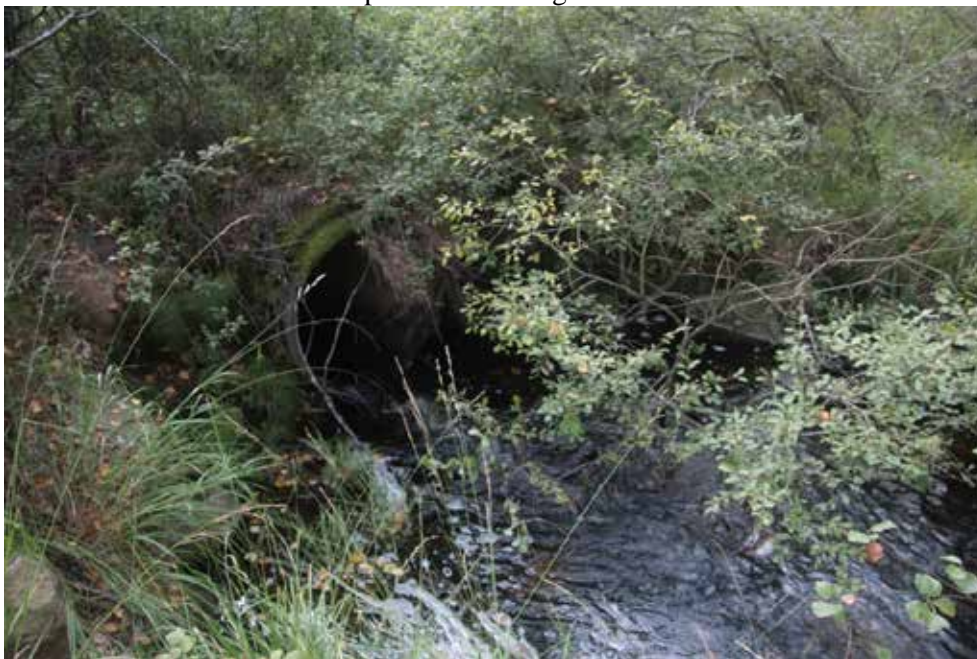
ten är 0,5 m/s. Fallhöjden är 0,05 meter och trumman har fri ände. Det finns en pool nedanför trumman som är 0,4 meter djup. Vattendjupet i trumman är 0,05 meter. Hindret är bedömt som partiellt för öring.

**Figur 118. Hinder 2 i Svartåbäcken. En felaktigt placerad vägtrumma med fri ände.**

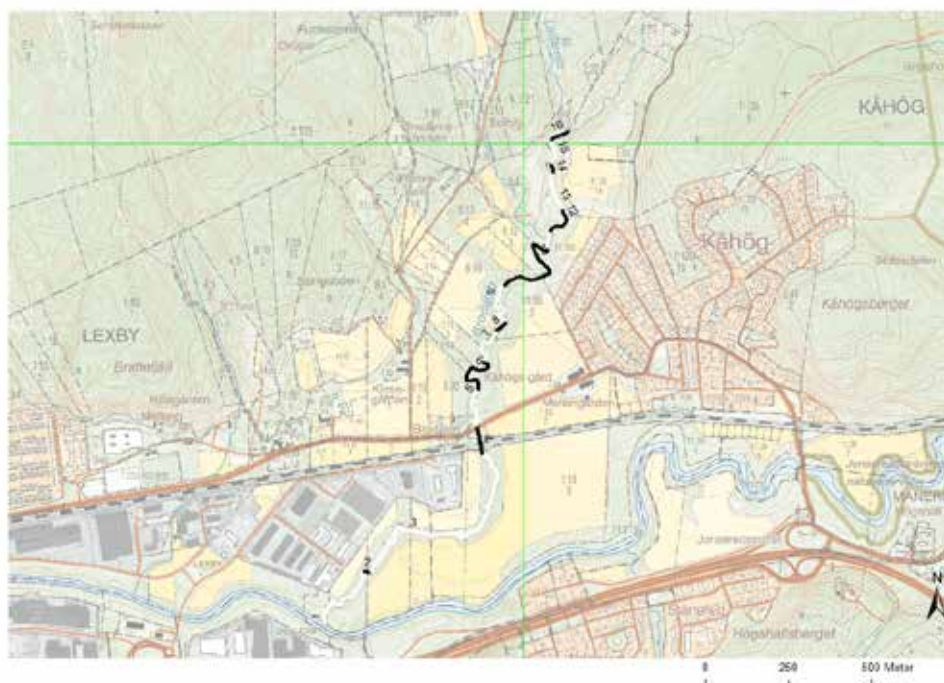
Figur 169. Vattenbiotopens sträckindelning i Brodalsbäcken 1-16. © Lantmäteriet

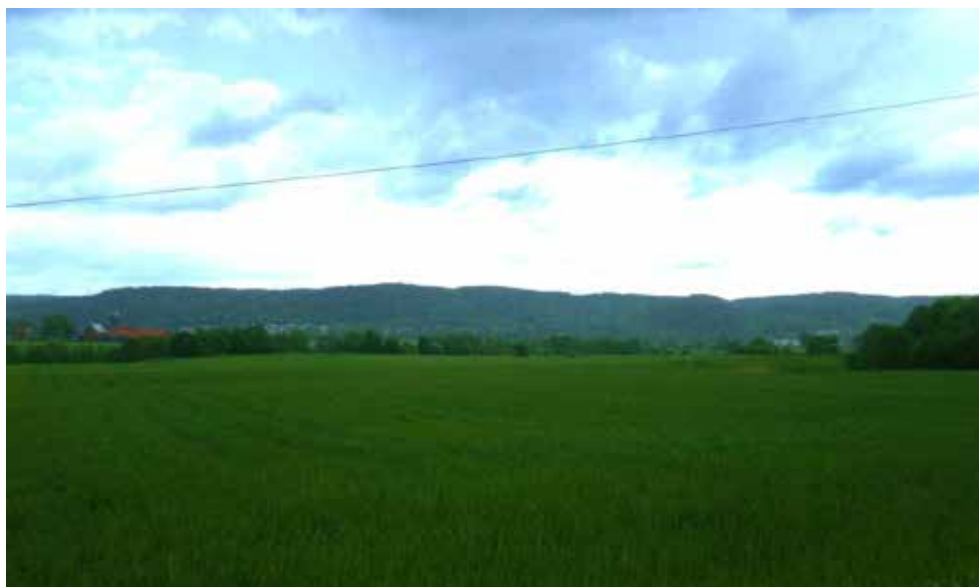
**Figur 125.** Vy över Brodalsbäckens omgivande landskap i den nedre delen mot Kåhög som är öppet och utgörs av både åkermark som betesmark.

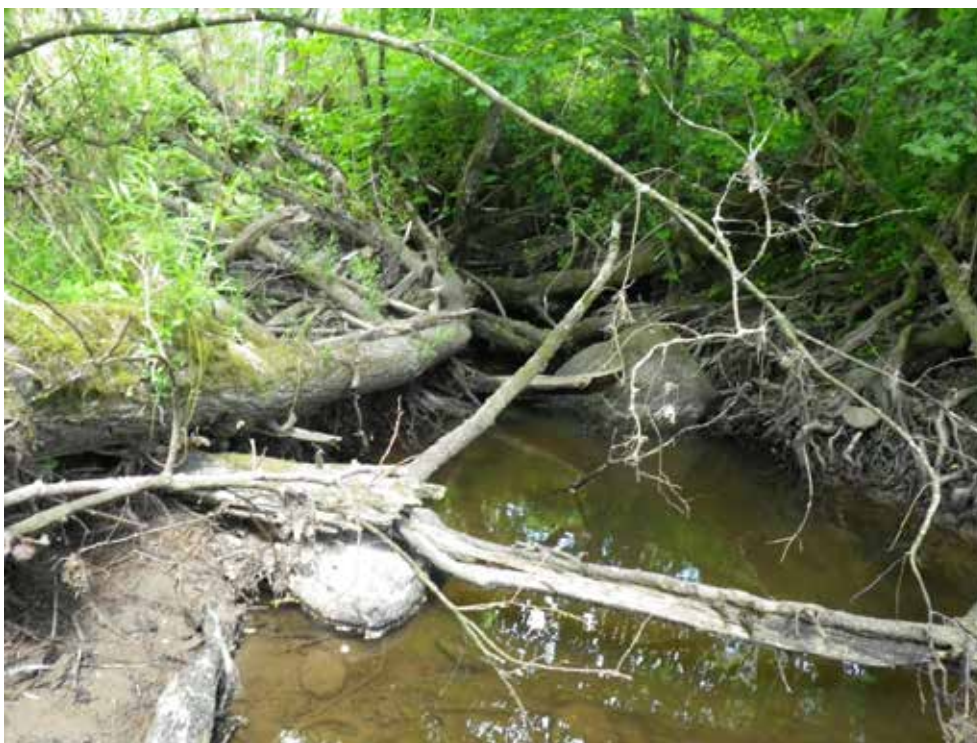
Vandringshindret ligger cirka 150 meter uppströms järnvägsöverfarten och det utgörs av en stor ansamling av död ved och grovdetritus (Figur 129). Hindret har ingen fallhöjd eftersom vattnet rinner igenom och under högen. Hindret är bedömt som partiellt för mört och öring.

**Figur 239.** Hinder 1 i Brodalsbäcken är ett partiellt och naturligt hinder för öring.

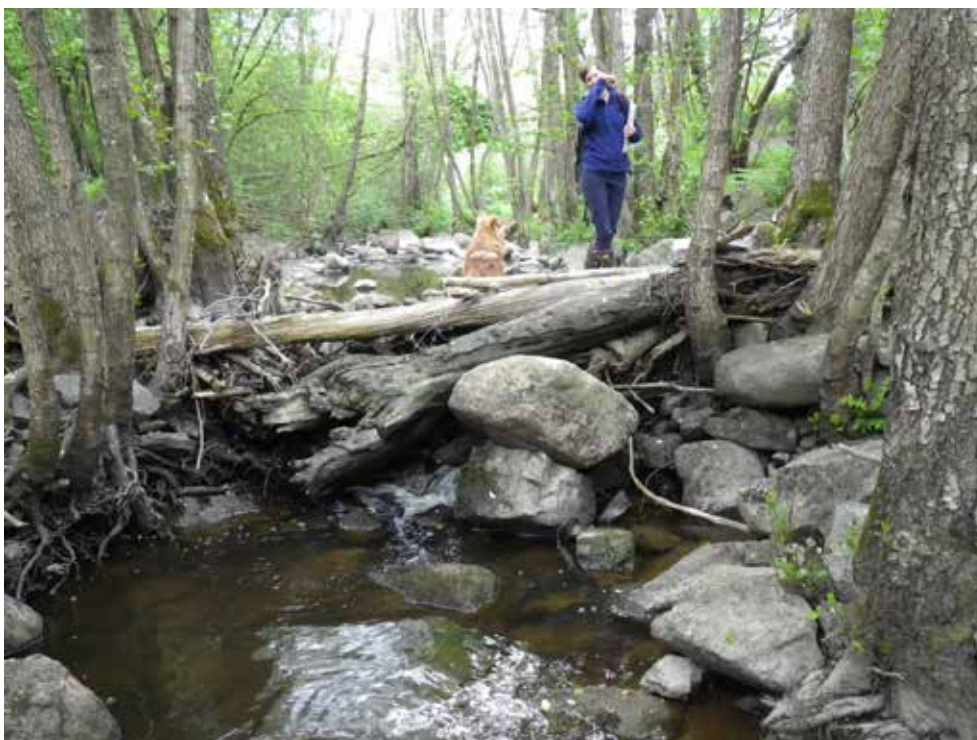
Vandringshindret ligger cirka 200 meter nedströms sammanflödet med Lättjärnsbäcken och det utgörs av upplagd sten och grovdetritus (Figur 130). Det är osäkert om hindret är naturligt eller inte och det beror på den upplagda stenen. Hindret har en fallhöjd på 0,5 meter och det är bedömt som partiellt för mört och öring.

**Figur 2430.** Hinder 2 i Brodalsbäcken är ett tveksamt naturligt hinder som utgörs av en ansamling av grovdetritus, död ved och sten. Med på bild är Elin Ruist som biotopkarterade närmiljön till Brodalsbäcken med hunden Lily.

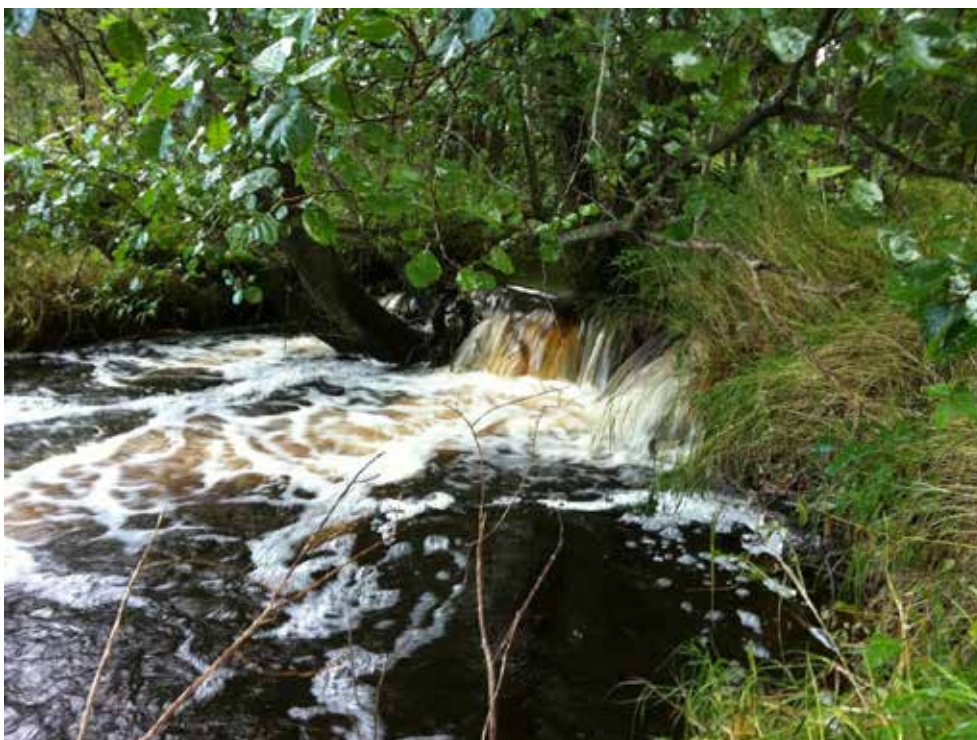
Vandringshindret ligger strax nedströms vägen upp till Braseröd och det är naturligt och utgörs av en ansamling av grovdetritus och död ved (Figur 142). Hindrets fallhöjd är 0,5 meter och det är bedömt som definitivt hinder för mört och partiellt hinder för öring.

**Figur 33. Hinder 1 i Braserödsbäcken utgörs av en ansamling av grovdetritus och död ved. Hindret är naturligt och partiellt för öring.**

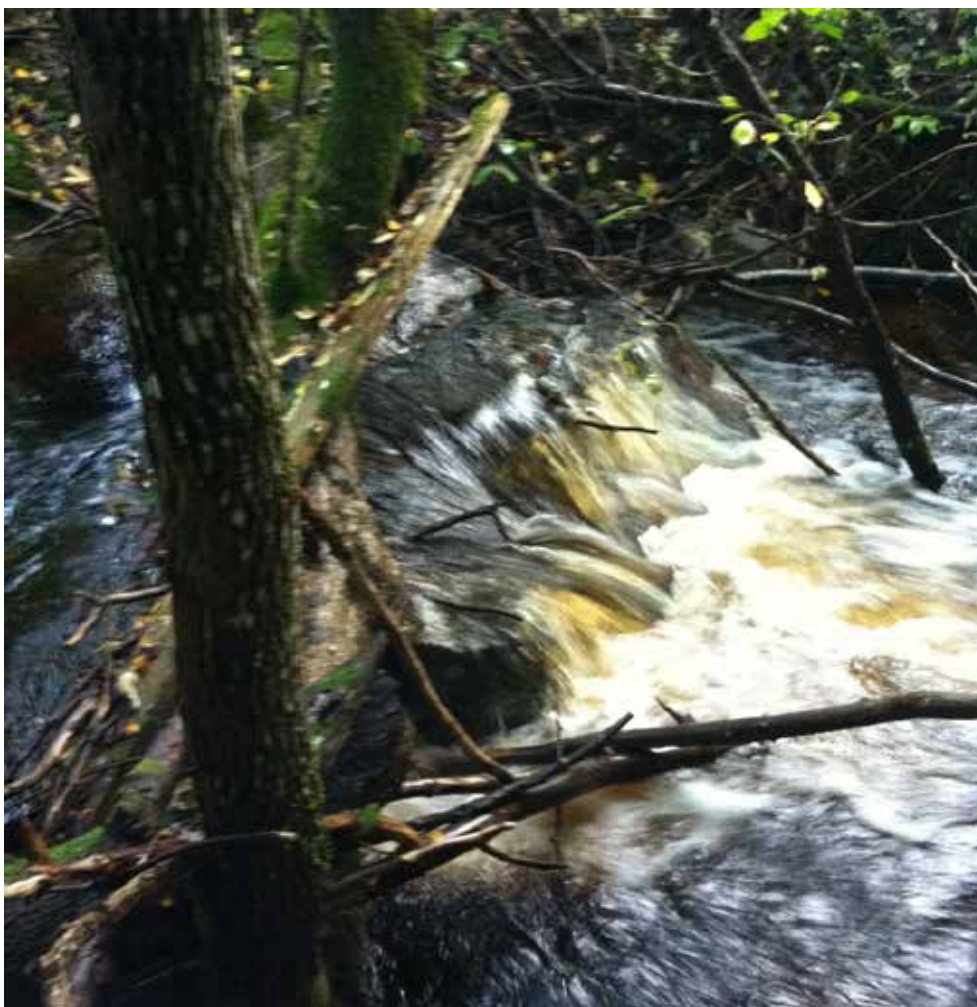
Vandringshindret ligger nedanför Nyhemsberg och det är bedömt som naturligt med en osäkerhet. Hindret utgörs av död ved och brädor (Figur 143). Hindrets fallhöjd är 0,5 meter och det är bedömt som definitivt hinder för mört och partiellt hinder för öring.

**Figur 34. Hinder 2 i Braserödsbäcken är ett tveksamt naturligt och partiellt hinder för öring.**

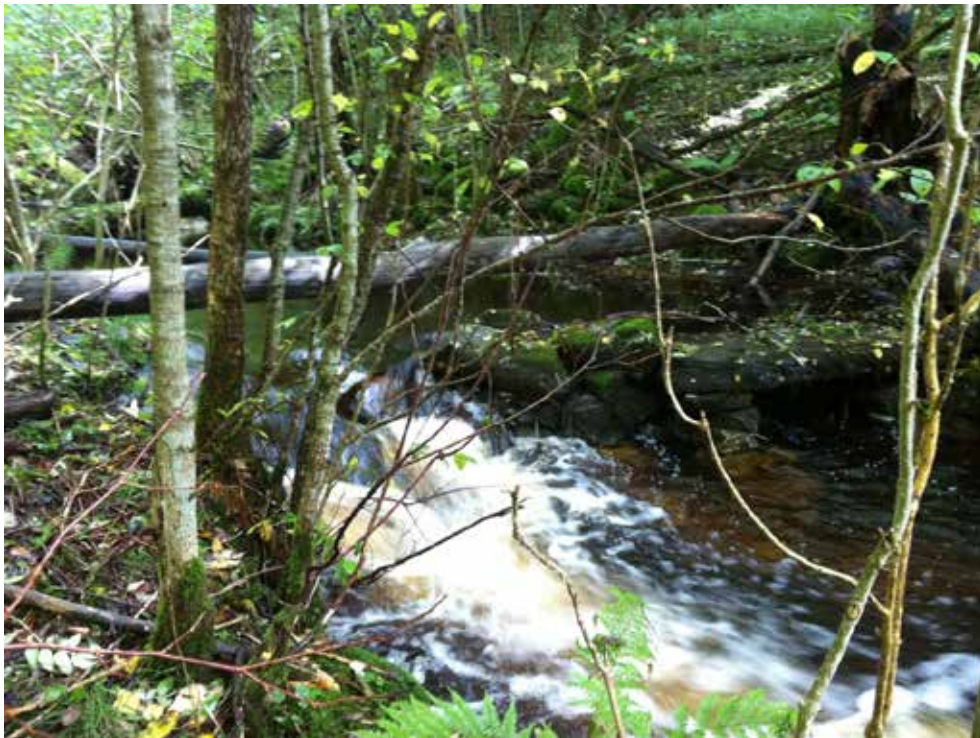
Vandringshindret ligger också i närheten av Nyhemsberg och det är ett *övrigt hinder* och utgörs av en stengärdesgård (Figur 144). Hindrets fallhöjd är 0,4 meter och det är bedömt som definitivt hinder för mört och partiellt hinder för öring.

**Figur 3544.** Hinder 3 i Braserödsbäcken är ett artificiellt och partiellt hinder för öring.

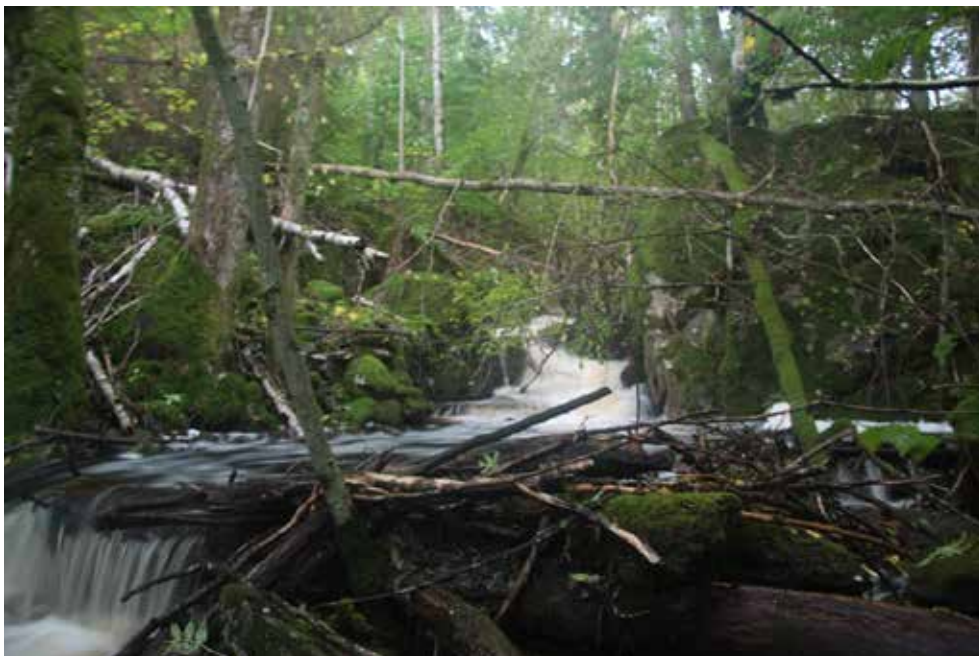
Vandringshindret ligger vid Braseröd och det är naturligt och utgörs av ett vattenfall (Figur 145). Hindrets fallhöjd är 4 meter och det är bedömt som definitivt hinder för mört och öring.

**Figur 36. Hinder 4 i Braserödsbäcken är ett naturligt och definitivt hinder för öring.**

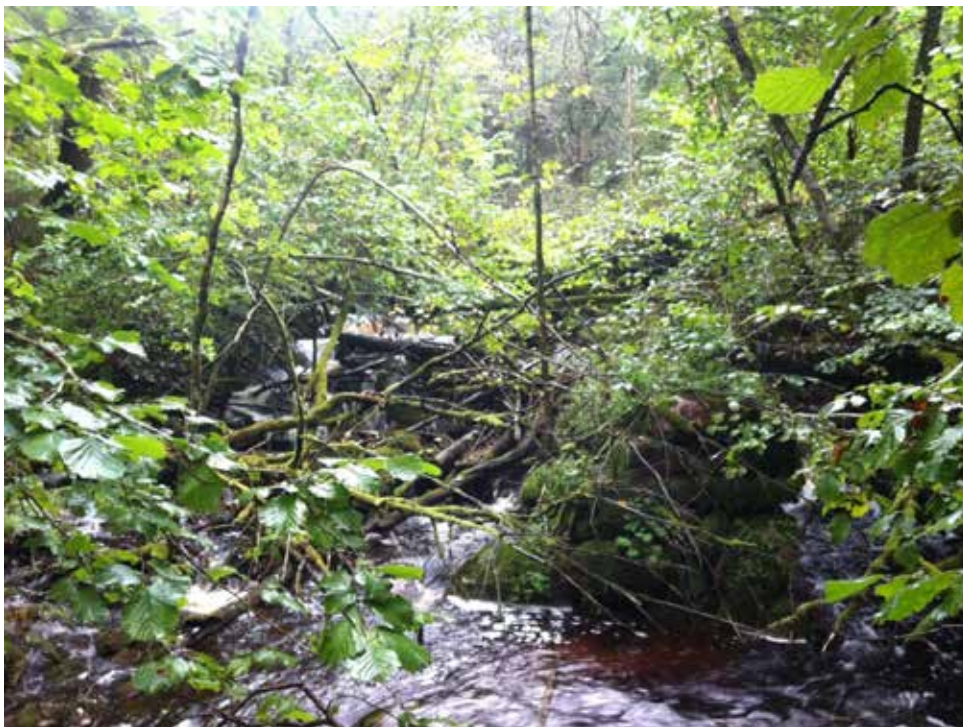
**Figur 37. Hinder 5 i Braserödsbäcken är ett artificiellt och definitivt hinder för öring.**

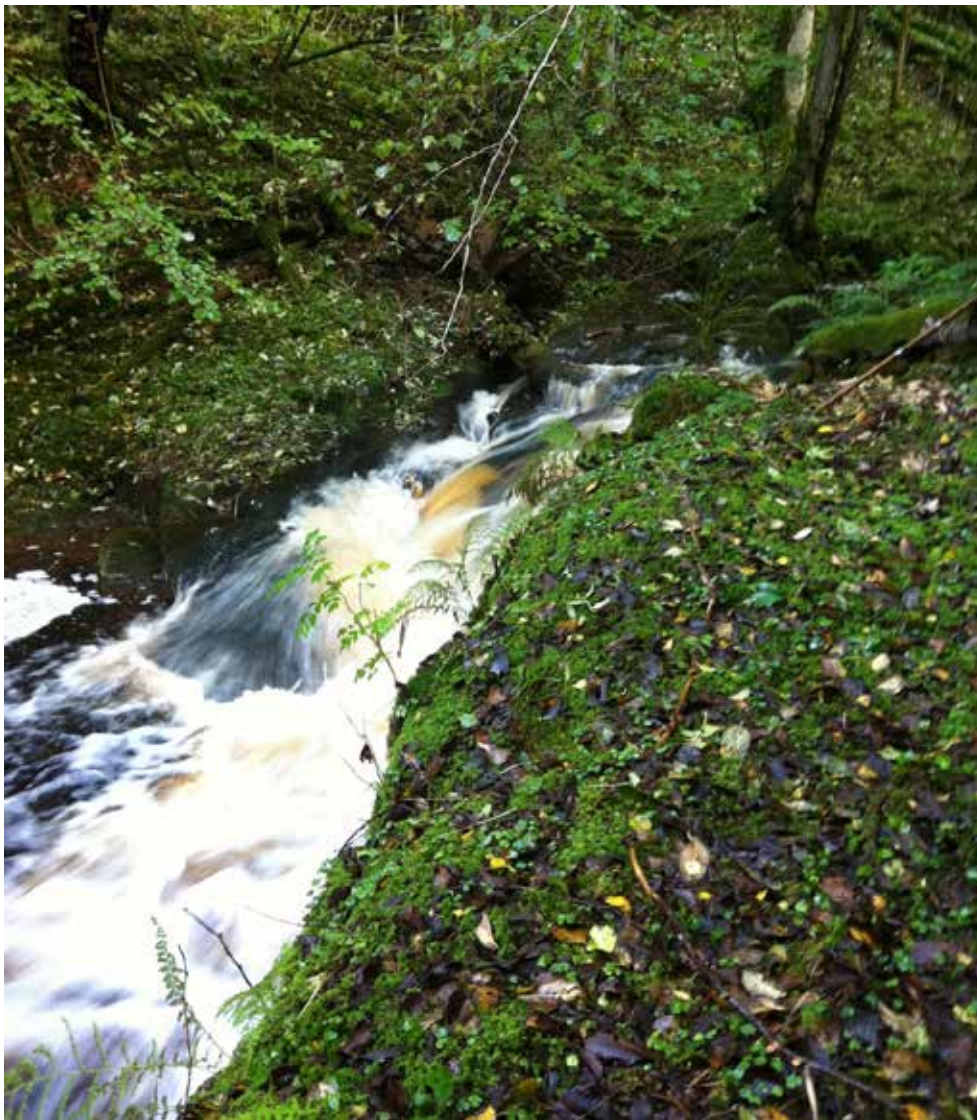
**Figur 38. Hinder 6 i Braserödsbäcken är ett naturligt och partiellt hinder för öring.**

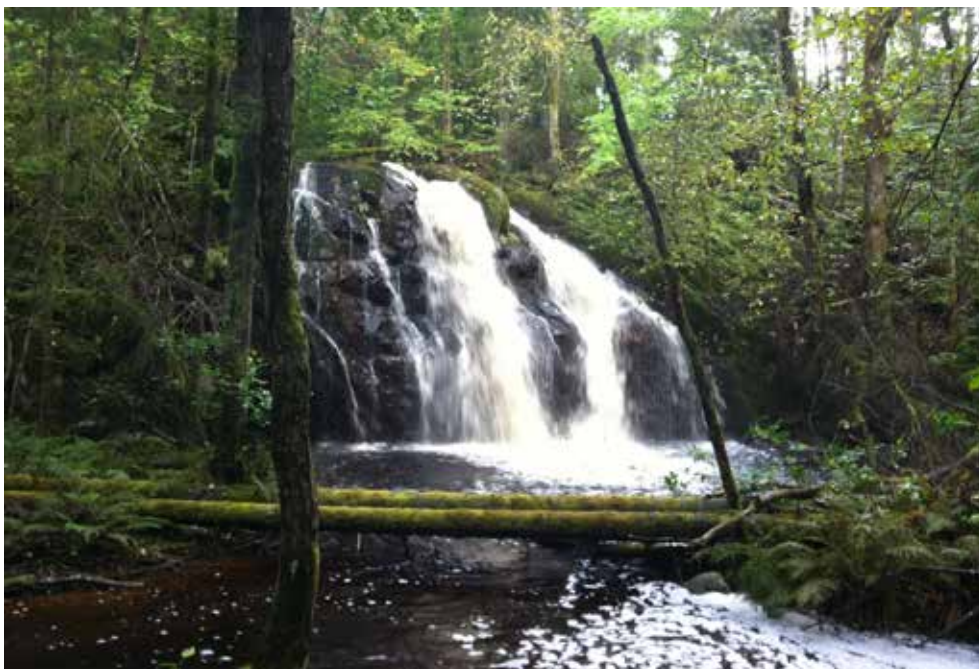
**Figur 39. Hinder 7 är ett naturligt och definitivt hinder för öring.**

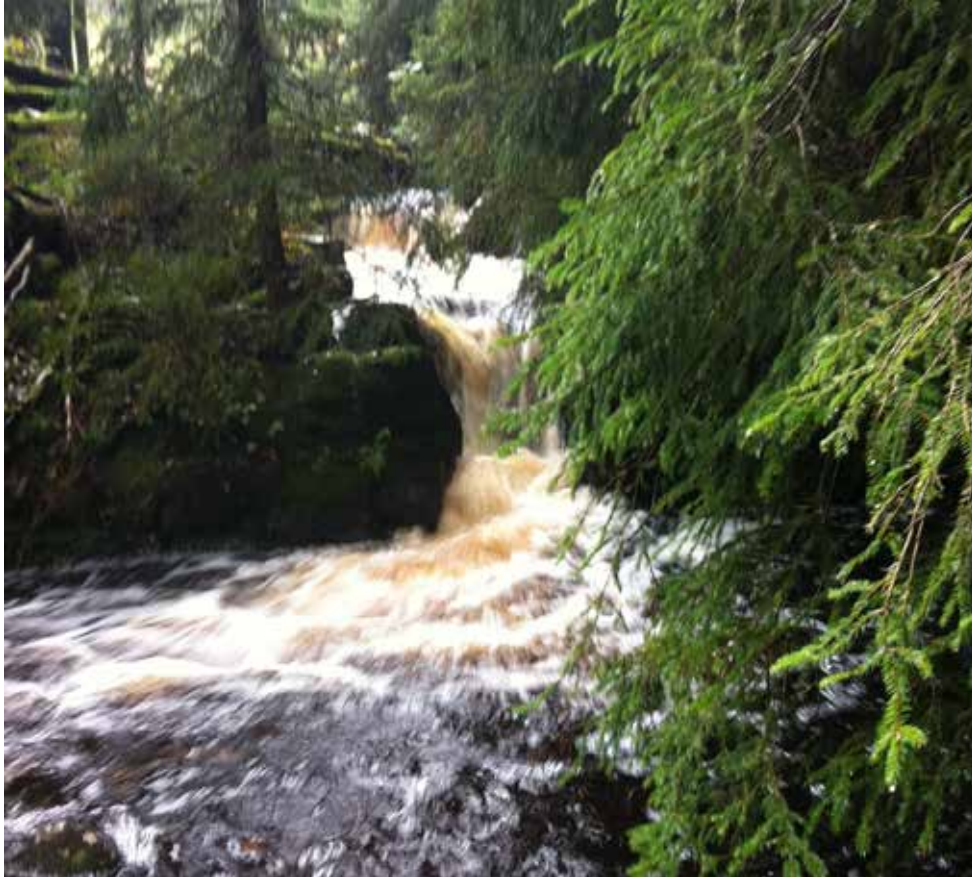
**Figur 410. Hinder 9 i Braserödsbäcken är ett naturligt och partiellt hinder för öring.**

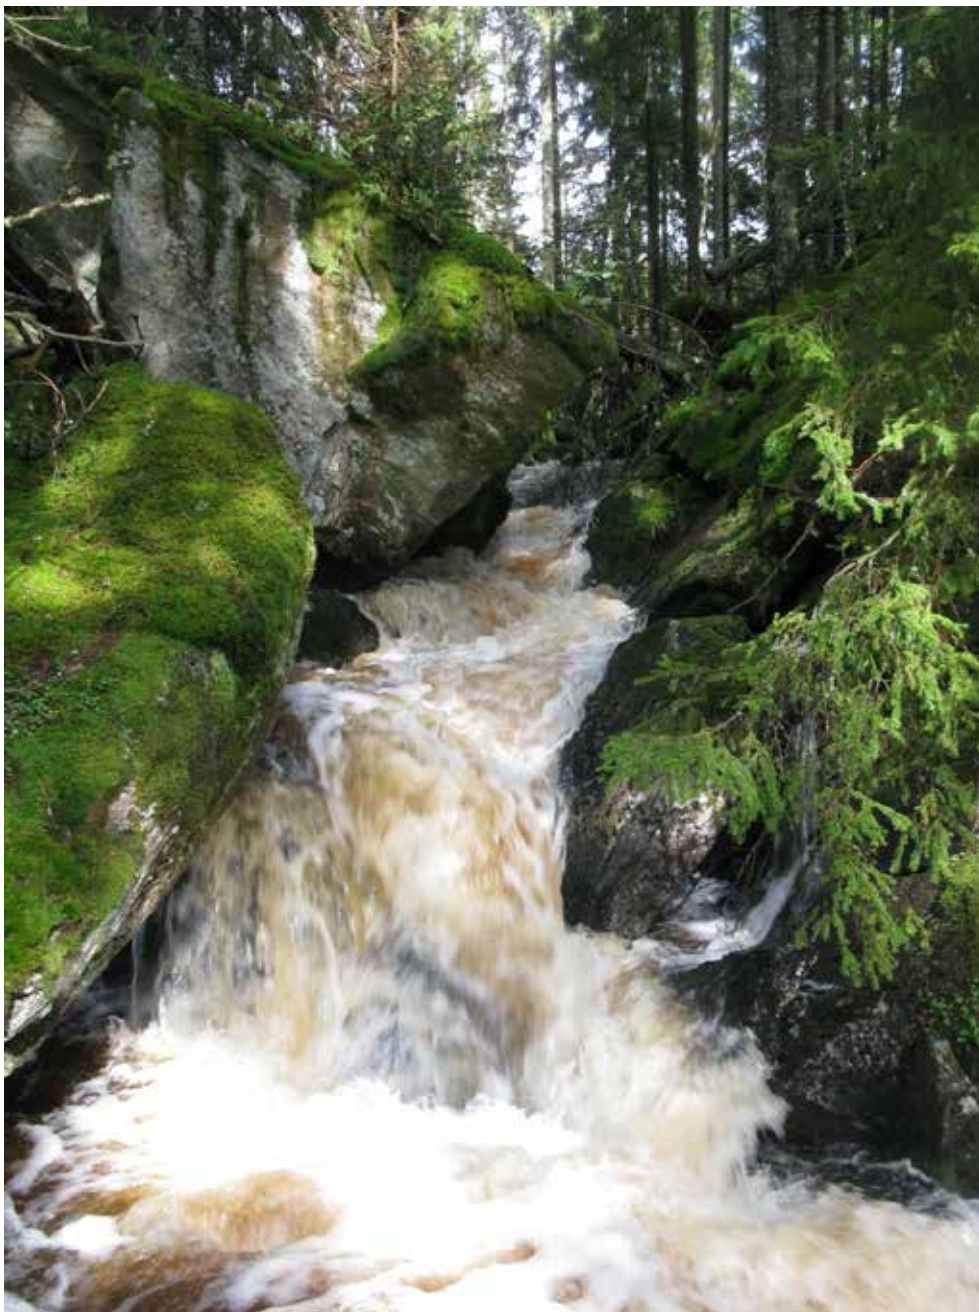
**Figur 42. Hinder 10 i Braserödsbäcken är ett naturligt och definitivt hinder för öring.**

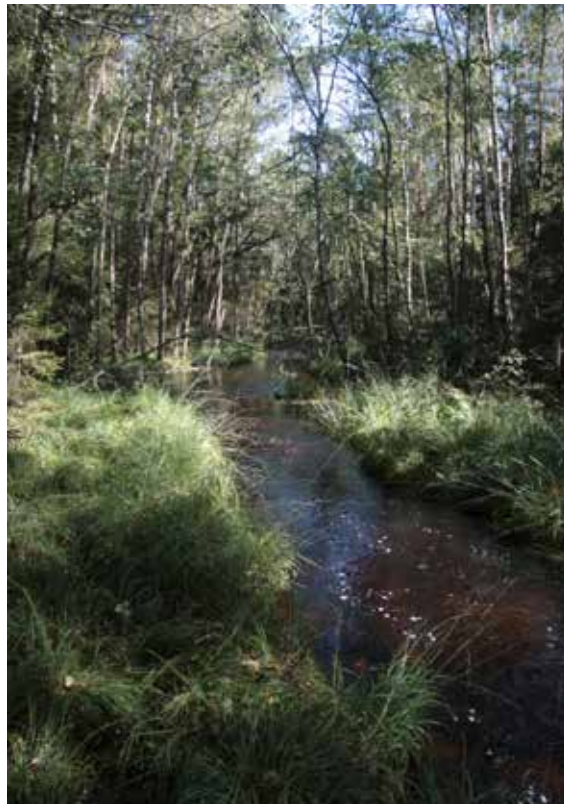
**Figur 47. Vy över sträcka 17 som är bedömd som näst högsta klass lek- och uppväxtområde för öring. Sträckan har stor potential som flodpärlmusselbiotop.**

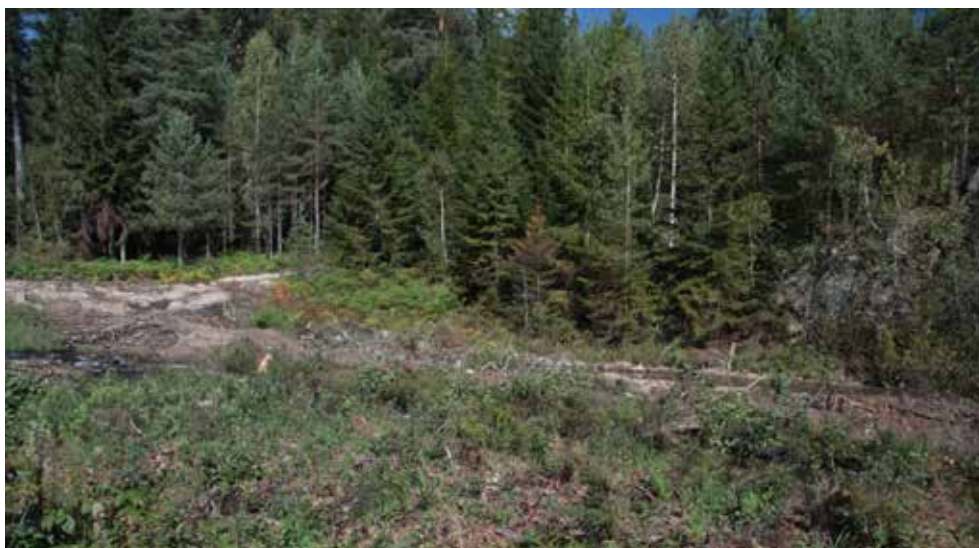
Övriga noteringar är, en spa anläggning, körskador (sträcka 20) (Figur 159) och en forsärla.

**Figur 49.** I bildens vänstra del syns hur skogsmaskiner kört genom ån på sträcka 20.

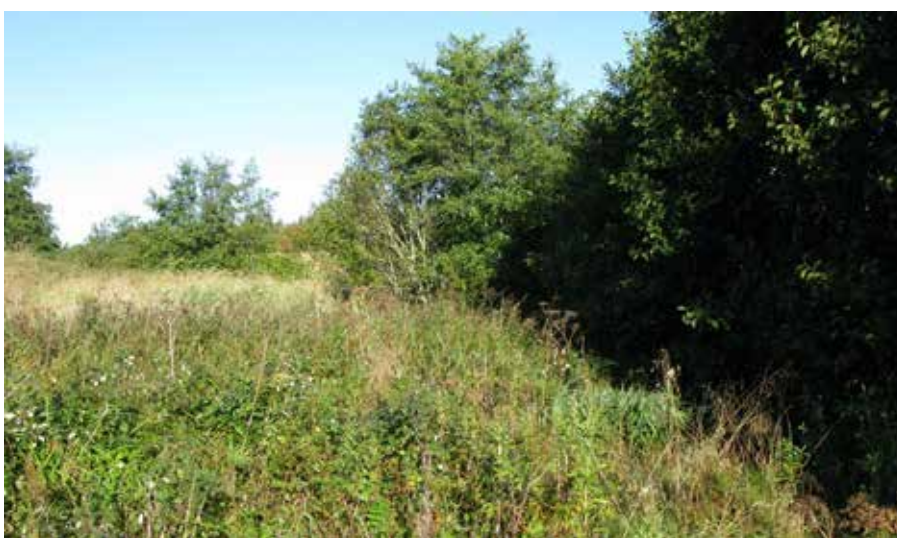
Figur 5060. Öppen igenväxande mark intill Stinnerödsån i den allra nedersta delen.

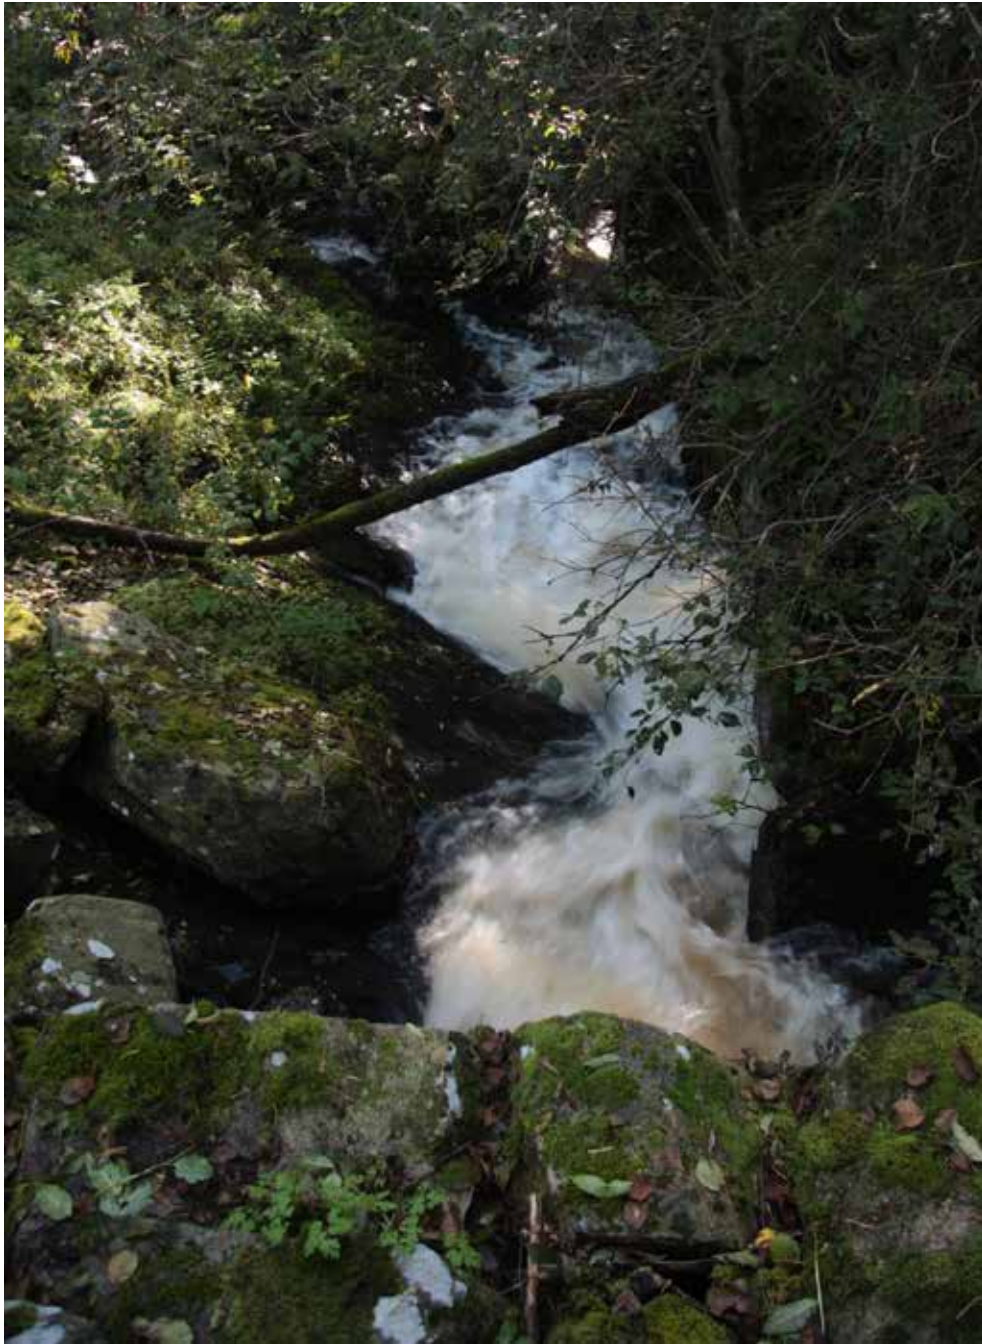
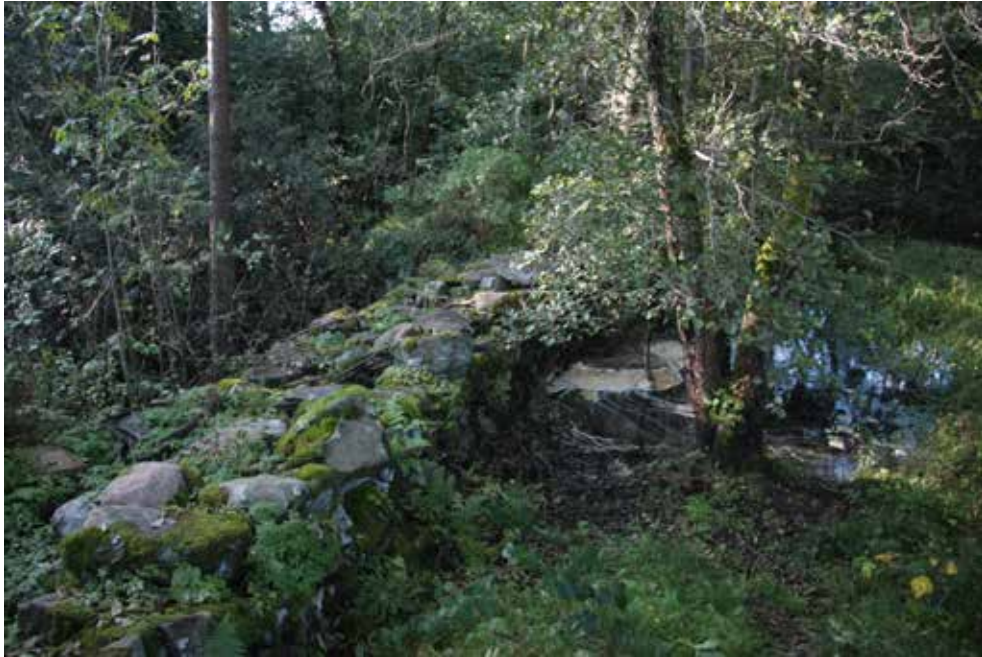
**Figur 53. Hinder 2 i Stinnerödsån är ett artificiellt och definitivt hinder för öring. Bilden visar hur hindret ser ut nedströms dammen.**

**Figur 54. Hinder 2 sett ovanifrån dammen i riktning med strömmen.**

**Figur 55. Hinder 2 sett från sidan och ovan dammen. Dammens vattenspegel syns till höger i bilden.**

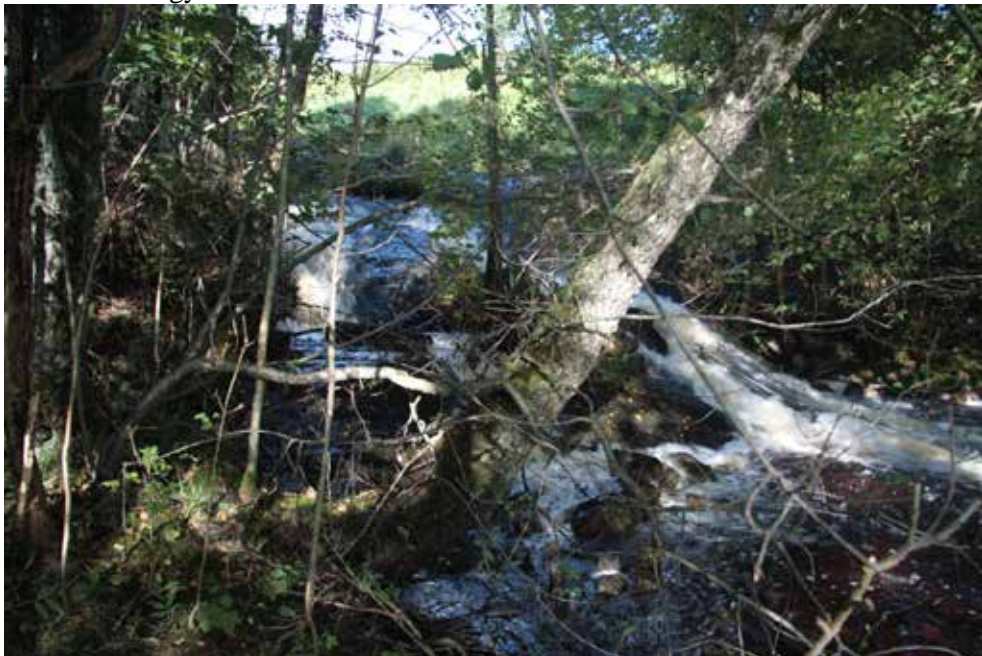
**Figur 56. Hinder 3 i Stinnerödsån är ett naturligt och partiellt hinder för öring.**

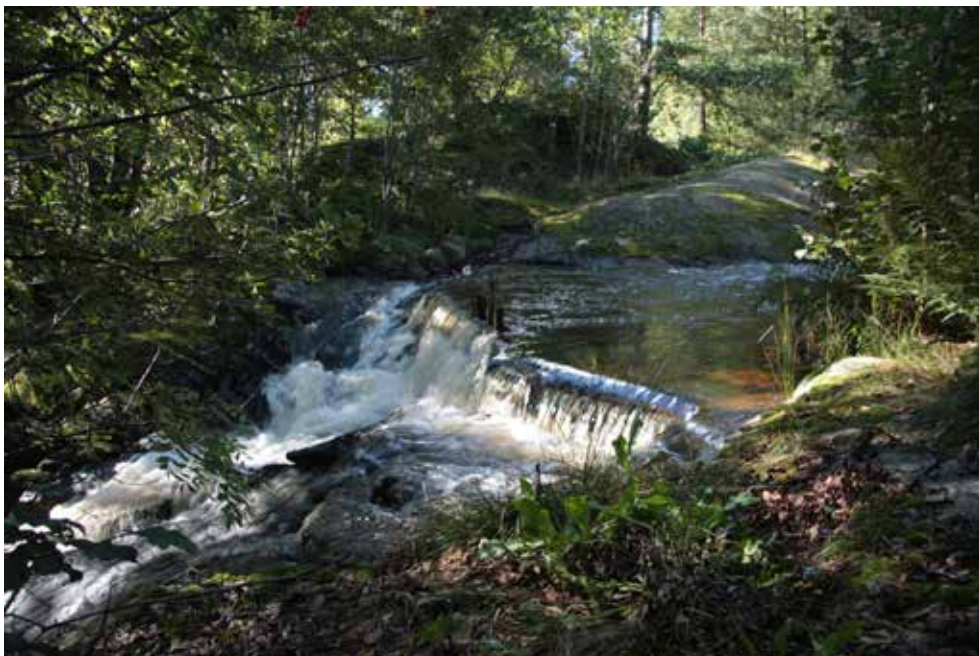
**Figur 57. Hinder 4 är ett artificiellt och partiellt hinder öring.**
