# Biotopkartering inom Västra Götalands län 2011-2012

Göta älvs avrinningsområde

Rapportnr: 2013-07

Rapportansvarig: Sportfiskarna

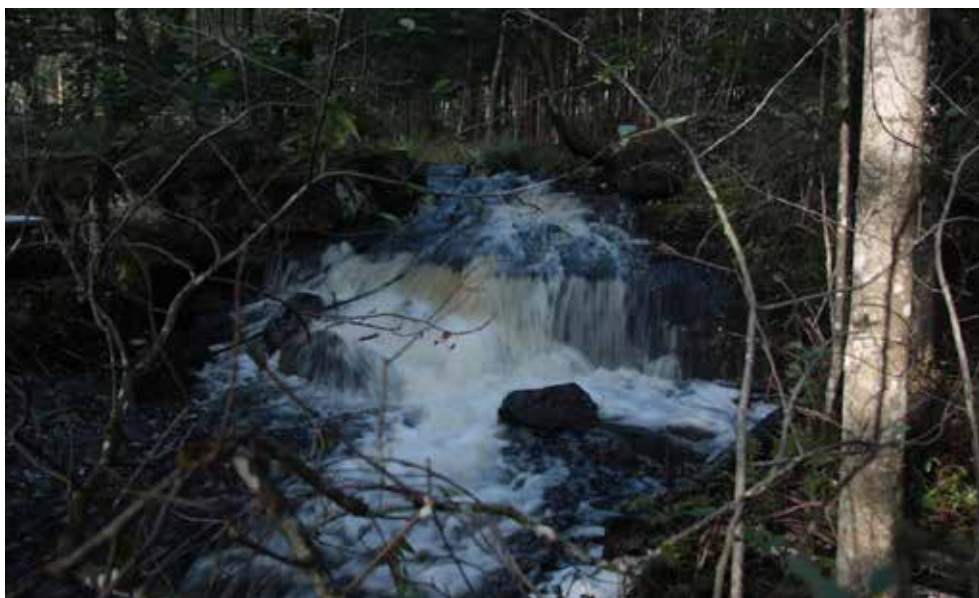
**Figur 58.** Hinder 5 i Stinnerödsån är förmodligen ett artificiellt hinder. I bildens vänster kant skymtar en badtunna.

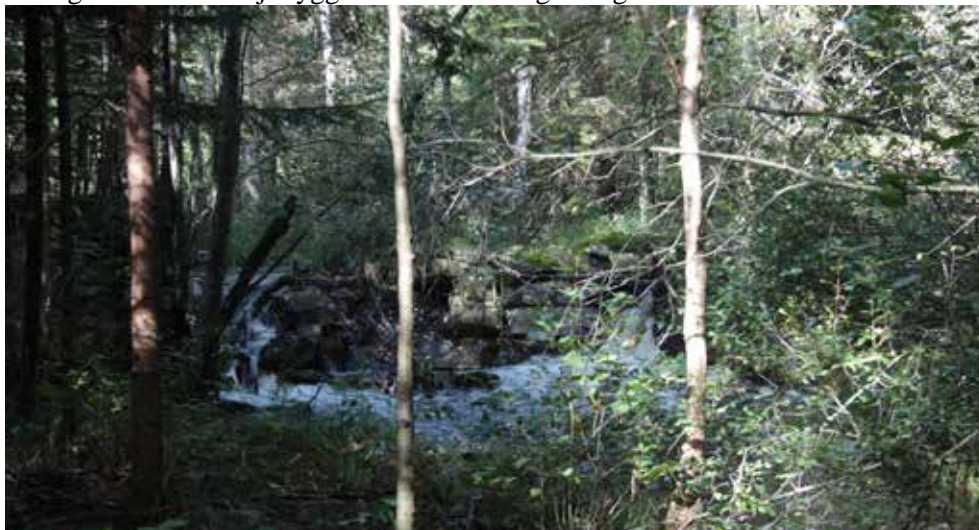
Hindret ligger 139 meter uppströms hinder 5. Det utgörs av en damm med två utskov (Figur 172). Det har en fallhöjd av 1 meter och det är bedömt som definitivt hinder för mört och partiellt hinder för öring. Hindret har ingen funktion idag men det utgör en kulturmiljöbyggnad. Det finns ingen väg fram till hindret.

**Figur 59.** Hinder 6 är ett artificiellt och partiellt hinder för öring.

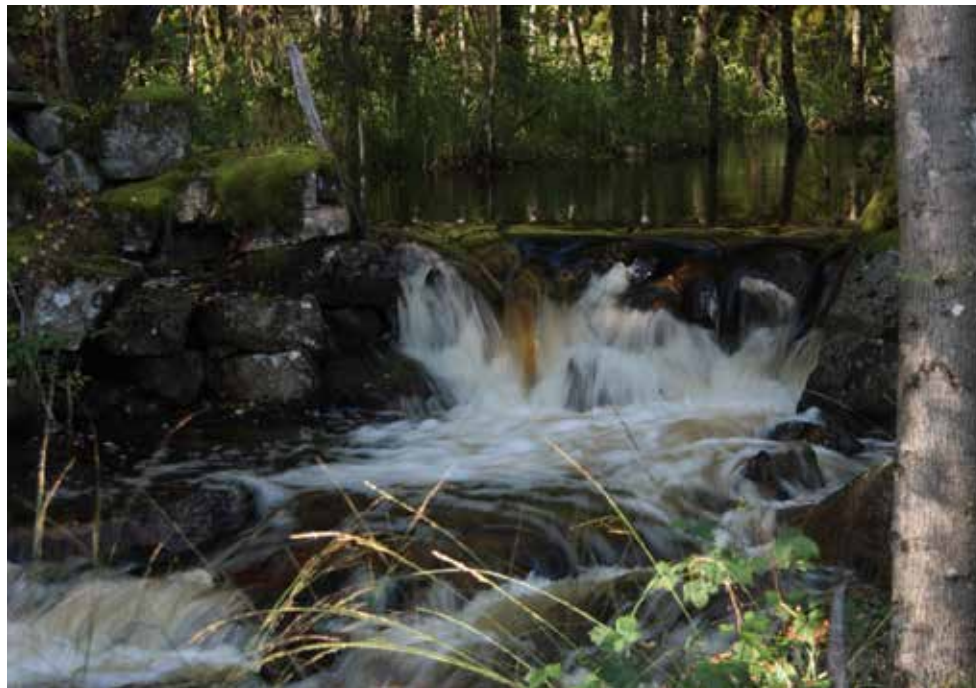
**Figur 60.** Hinder 7 är ett artificiellt och partiellt hinder för öring.

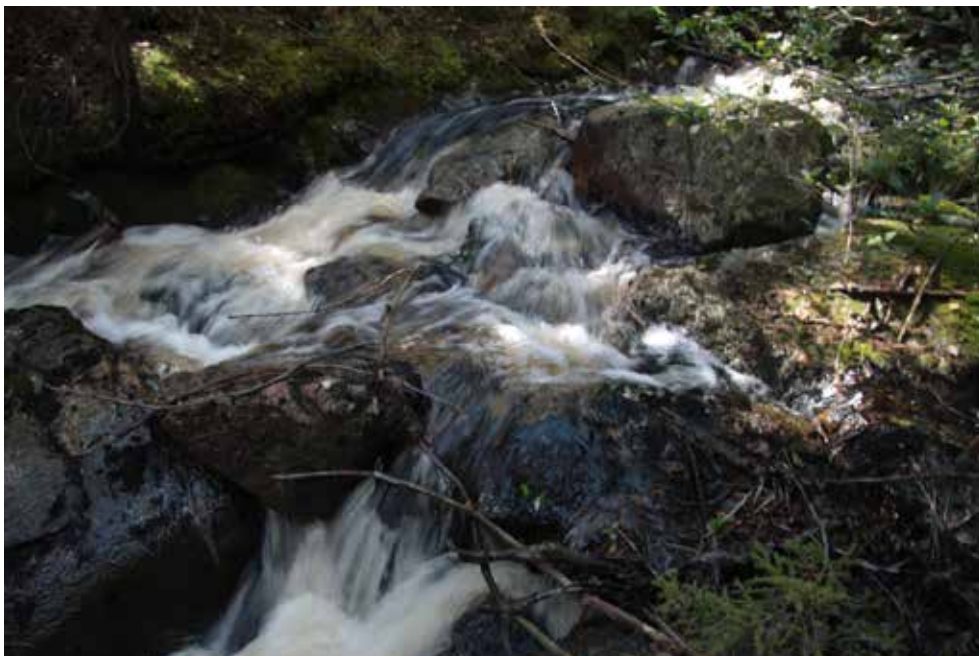
**Figur 61. Hinder 8 är ett naturligt och partiellt hinder för öring.**

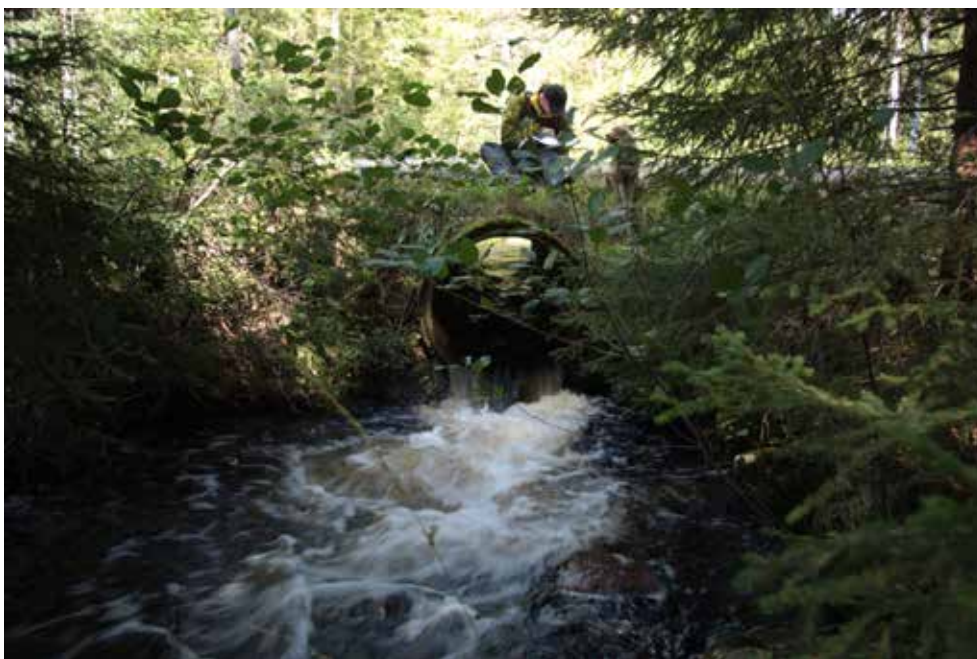
**Figur 62. Hinder 9 är en felaktigt placerad vägtrumma. Hindret är partiellt för öring.**

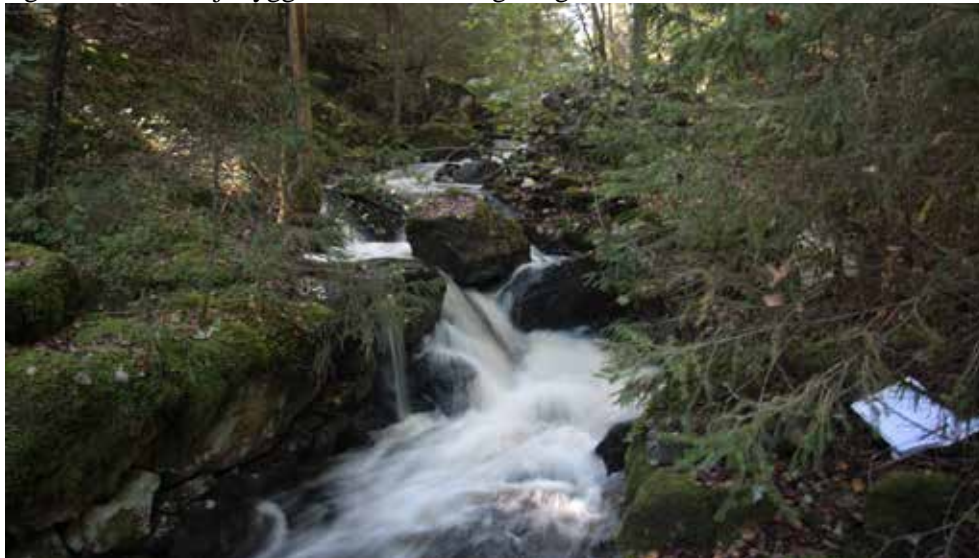
**Figur 63 Hinder 10 är ett artificiellt och definitivt hinder för öring.**

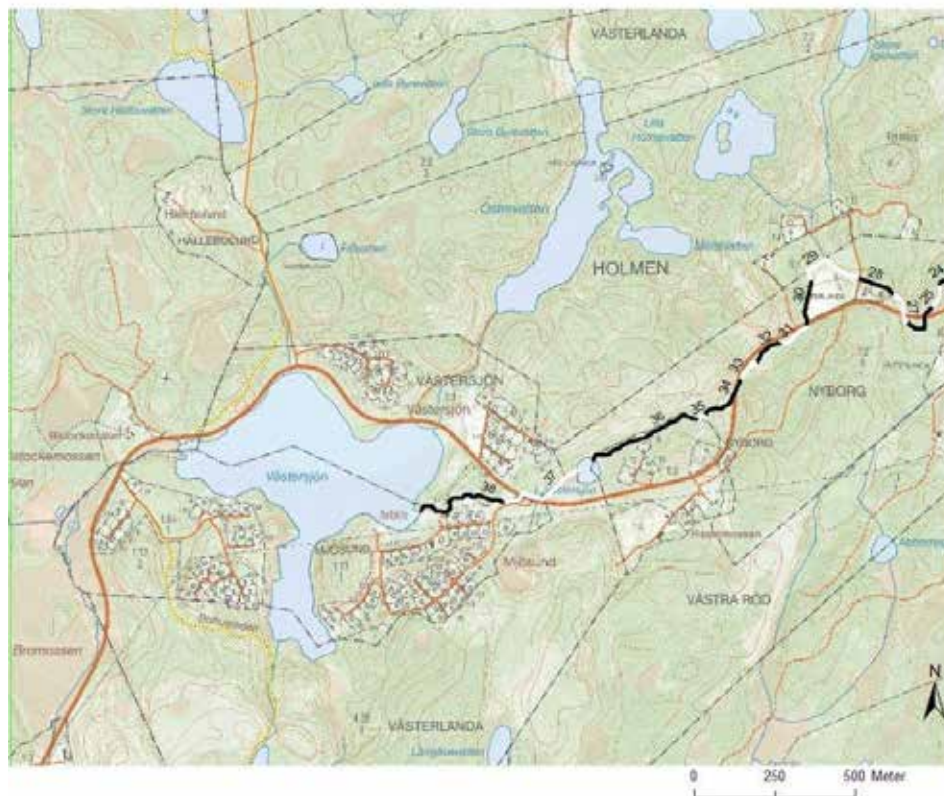
**Figur 65. Vattenbiotopens sträckindelning 24 - 38. © Lantmäteriet**

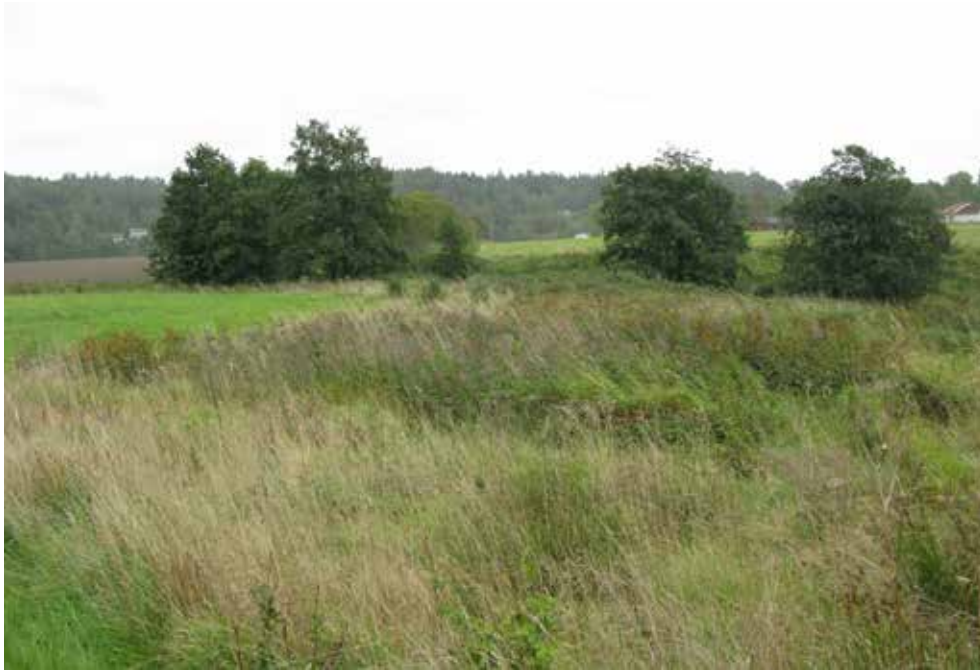
**Figur 71.** Öppen mark dominerar närmiljön till Västerlandaån och utgör här en skyddszon mot åkermarken, bilden är tagen i närheten av Norgård. Många sträckor längs med Västerlandaån saknar trädridå och därför är beskuggningen inte alltid så god.

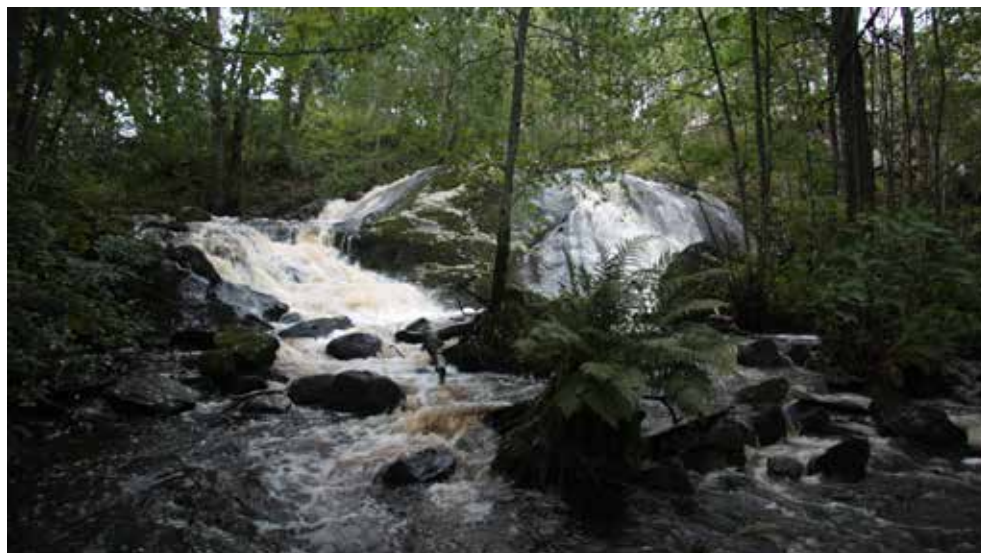
Hindret ligger cirka 1,8 km från åns utlopp i Göta älv och det är ett definitivt naturligt vandringshinder för mört och öring. Det utgörs av en berghäll med en fallhöjd av cirka fem meter (Figur 188).

**Figur 73. Hinder 1 i Västerlandaån är ett naturligt och definitivt hinder för öring.**

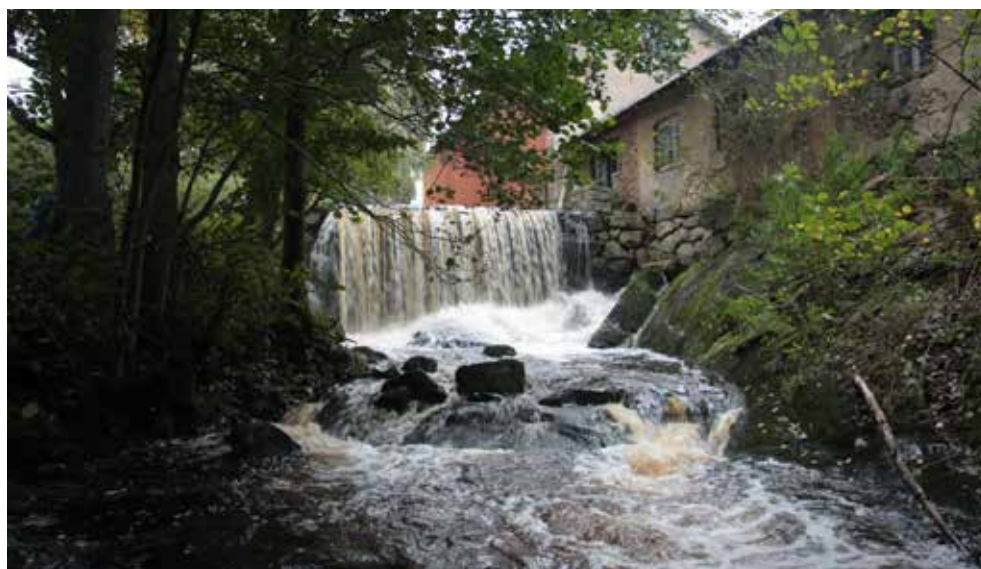
**Figur 74. Hinder 2 är ett artificiellt och definitivt hinder för öring. Enligt uppgift skall det finnas en öppning i dammen men den syntes inte vid undersökningstillfället.**

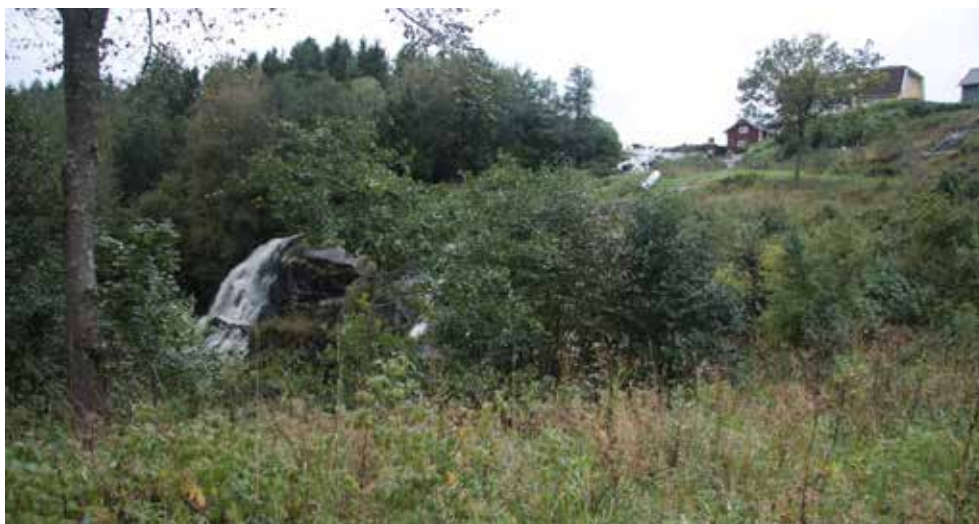
Hindret ligger vid Västra Röd och det utgörs av ett berg (Figur 190). Det är bedömt som tveksamt naturligt p.g.a. att det är osäkert om vattnet alltid har tagit denna väg över berget. Om vattnet alltid tagit vägen över berget så är hindret naturligt. Hindret har en fallhöjd av cirka 25 meter och det är ett definitivt hinder för mört och öring.

**Figur 75.** Hinder 3 är ett tveksamt naturligt hinder. I bilden syns hur fallet börjar uppe vid den röda stugan och fortsätter ut över berget i ett praktigt fall som syns till vänster i bild.

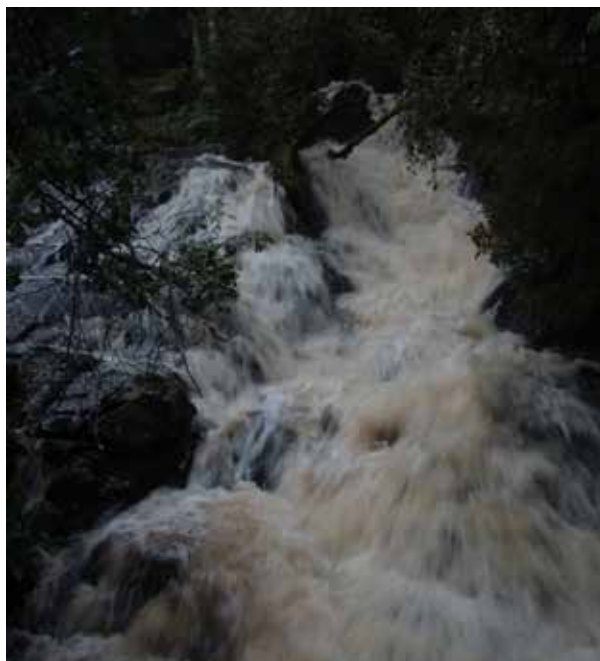
Hindret ligger vid Västra Röd cirka hundra meter uppströms hinder 3. Det utgörs av en brant håll som ligger i anslutning till ett gammalt sågverk (Figur 191). Osäkerheten i bedömningen av hindrets naturlighet beror på kopplingen till sågverksamheten. Fallhöjden är cirka 12 meter och hindret är definitivt för mört och öring. Hindret har ingen funktion idag. Det finns väg fram till hindret.

**Figur 76.** Hinder 4 är förmodligen ett artificiellt hinder då det ligger i anslutning till en gammal såg. Hindret är definitivt för öring.

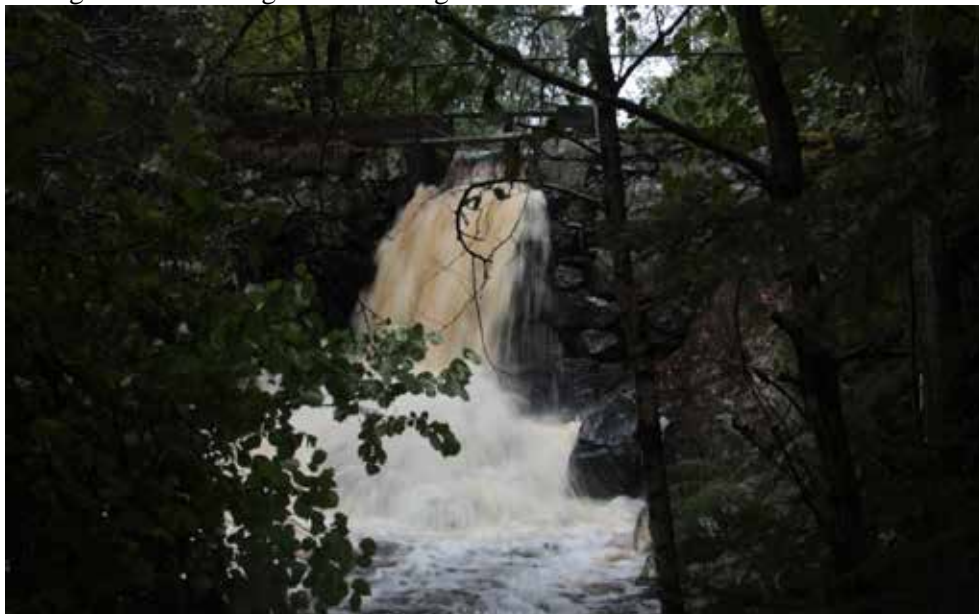
**Figur 77. Hinder 5 är ett artificiellt definitivt hinder för öring.**

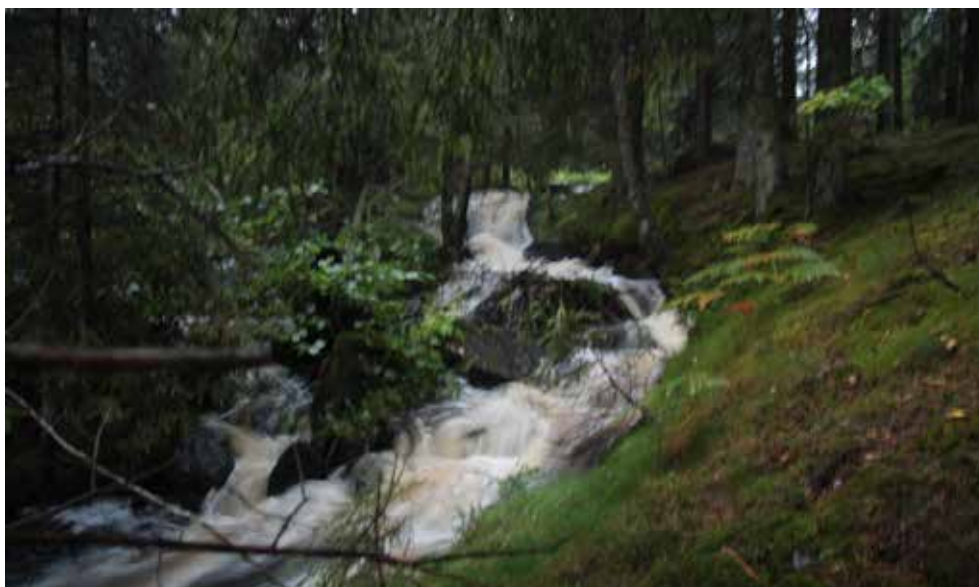
**Figur 78. Hinder 6 är ett naturligt och definitivt hinder för öring.**

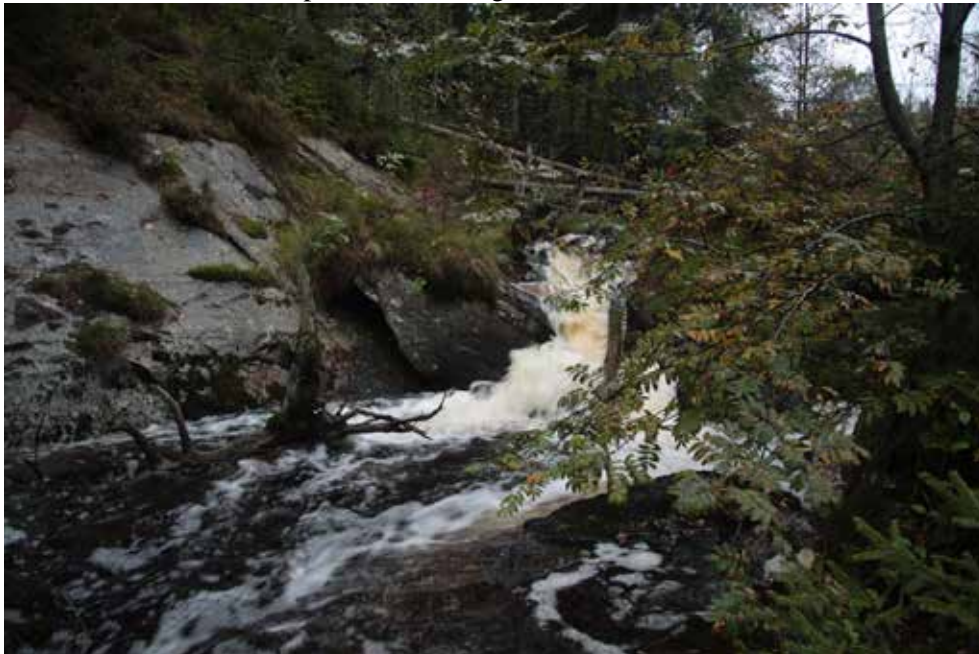
**Figur 79. Hinder 7 är ett naturligt och partiellt hinder för öring.**

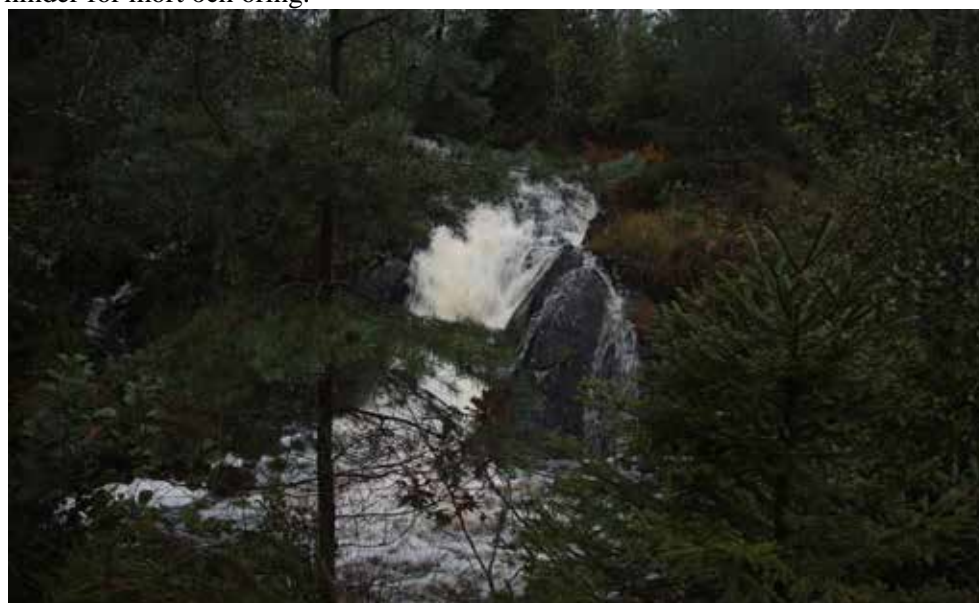
**Figur 80. Hinder 8 är ett naturligt och definitivt hinder för öring.**
