Bottenfauna

Undersökningar av sötvattensmiljöer i Göteborg 2021

Rapportnummer 2022:04

Författare: Medins Havs och Vattenkonsulter AB

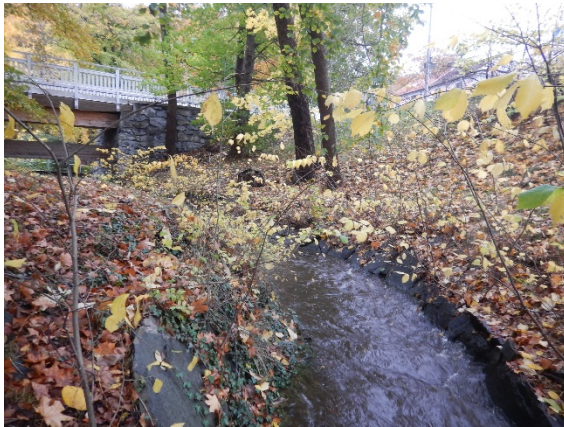
Figur 2. Delsjöbäcken, Sankt Sigfridsplan 2021.
Foto © Medins Havs och Vattenkonsulter AB.

Delsjöbäckens avrinningsområde består av såväl skogsmark (Delsjöområdet) och stadsmiljö. Vid provplatsen rinner bäcken i nära anslutning till villabebyggelse och vägar (Figur 2). Den påverkas av dagvatten och flera täckdiken mynnade i strandkanten. Bäckens stensatt längs kanterna, och vattnet var vid provtillfället strömmande och mycket grumligt.

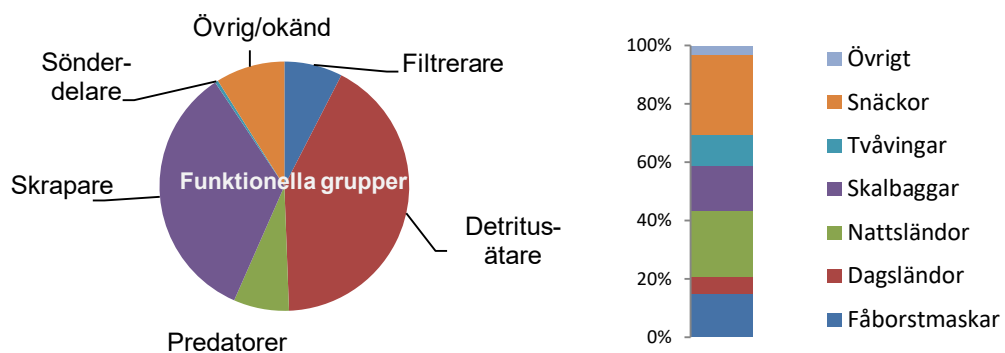
Figur 3. Bottenfaunans fördelning av funktionella och taxonomiska grupper i Delsjöbäcken, Sankt Sigfridsplan 2021.

Bottenfaunan noterades i ett måttligt högt artantal i höga tätheter och var tämligen varierad både med avseende på funktionella grupper och organismgrupper (Figur 3). Resultatet var bättre än förväntat med tanke på dagvattenpåverkan och andelen hårdgjorda ytor i närområdet. Bottenfaunan bedömdes vara opåverkad av såväl fysisk påverkan som av näringsämnen eller andra föroreningar. Det noterades dock inga ovanliga rödlistade eller fridlysta arter. Resultatet var i stort jämförbart med undersökningarna både 2016 och 2005. De två ovanliga bäcksländor som noterades 2005 återfanns dock inte. Det kan dock bero på slumpfaktorer då de förekom i låga tätheter. Inte heller påträffades den i Sverige införda snäckan *Physella heterostropha*, som tidigare noterats på lokalen.

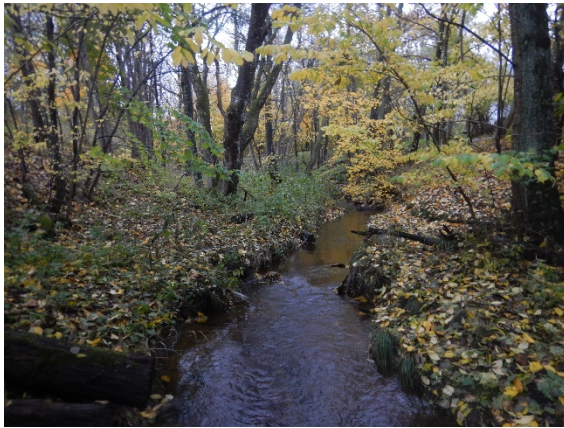
Figur 4. Otterbäcken, Hovås 2021. Foto © Medins Havs och Vattenkonsulter AB.

Otterbäcken, som ligger i Hovås i södra Göteborg, är 1,5 meter bred och avvattnar i huvudsak bebyggda områden samt skogsmark och en liten sjö (Figur 4). Provpplatsen är belägen en halv kilometer uppströms mynningen i Askimsviken. Vid provtillfället var vattennivån i bäcken hög.

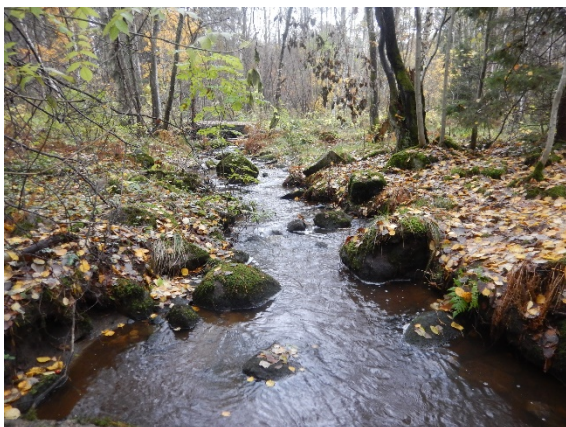
Figur 6. Kvibergsbäcken, Kviberg 2021. Foto © Medins Havs och Vattenkonsulter AB.

Kvibergsbäcken är lokaliserad i nordöstra delen av Göteborg. Bäckens bredd är ca 1,5 meter med strömmande vattenhastighet (Figur 6). Lokalens närmiljö domineras av lövskog, lokaliserad mellan flera bostadsområden. Kvibergsbäcken är dagvattenpåverkad och har tidigare bedömts vara betydligt påverkad av näringsämnen/organiskt material.

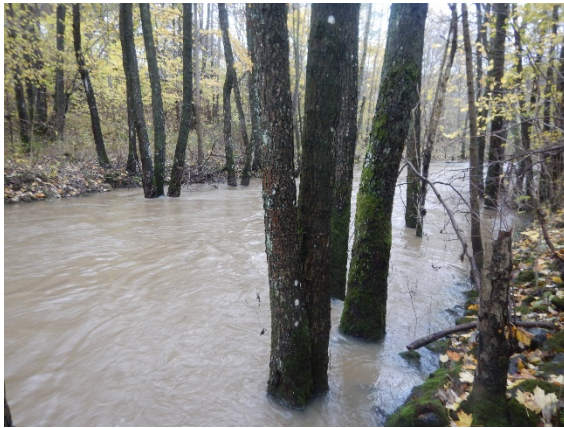
Figur 8. Lärjeån, Linnarhult 2021. Foto © Medins Havs och Vattenkonsulter AB.

Bottenfaunalokalen i Lärjeån (Figur 8) ligger vid Gamlestaden i Göteborg, drygt en kilometer innan ån mynnar ut i Göta älv. Aktuell provlokal är lokaliserad inom Natura 2000-området "Säveån nedre". Natura 2000-området utgör bland annat ett viktigt område för vandrande fisk såsom lax, öring och ål, och har således generellt höga naturvärden.

Vid årets undersökning kunde lokalen i Lärjeån inte provtas på grund av höga vattennivåer.

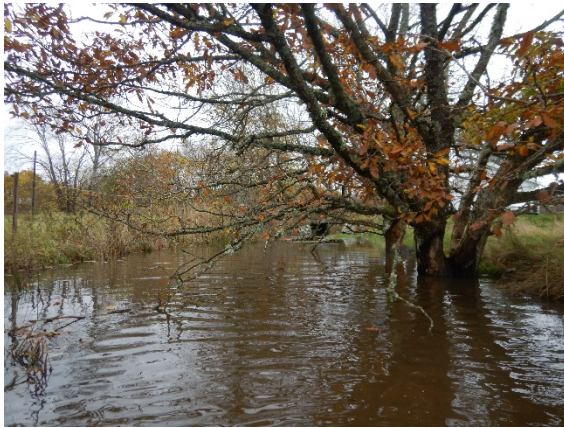
Figur 9. Låssbybäcken, Gamla Lillebyvägen 2021. Foto © Medins Havs och Vattenkonsulter AB.

Låssbybäcken, som är ca en meter bred vid normalflöde, men vid årets provtagning var den betydligt bredare på grund av högt vatten. Lokalen ligger på västra Hisingen och avvattnar ett område med åkermark, hällmark, bebyggelse samt en bilprovningsbana (Figur 9). Det har utförts biotopåtgärder för öring i bäcken, bl.a. vid provpunkten. Bäveraktivitet noterades vid lokalen.

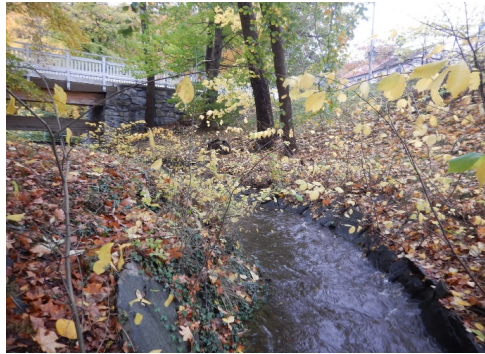
Koordinat: 6399106/321269

5-15m uppströms kulvert vid Delsjövägen

Statusklassning (HVMFS 2019:25)	Ekologisk kvalitetskvot	Status/Klass	Indexet mäter
DJ-index: 11	1,20	Hög	Näringsämnespåverkan
ASPT-index: 6,1	1,13	Hög	Ekologisk kvalitet

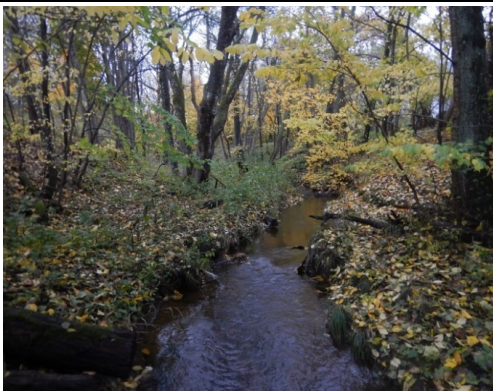
Koordinat: 6390545/317004

70 m uppströms lokalväg, i höjd med friggebod/lekstuga på tomt norr om bäcken.

Statusklassning (HVMFS 2019:25)	Ekologisk kvalitetskvot	Status/Klass	Indexet mäter
DJ-index: 10	1,00	Hög	Näringsämnespåverkan
ASPT-index: 5,6	1,04	Hög	Ekologisk kvalitet

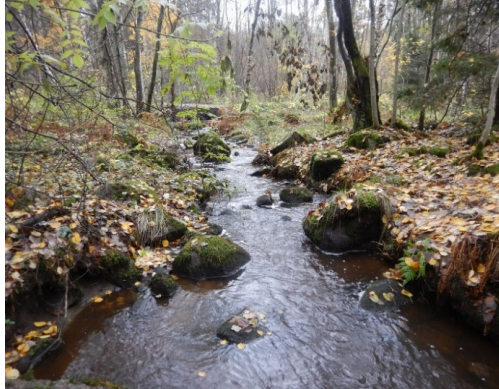
Koordinat: 6404808/324170

5-15 m nedströms stigen

Statusklassning (HVMFS 2019:25)	Ekologisk kvalitetskvot	Status/Klass	Indexet mäter
DJ-index: 7	0,40	Måttlig	Näringsämnespåverkan
ASPT-index: 4,8	0,90	Hög	Ekologisk kvalitet

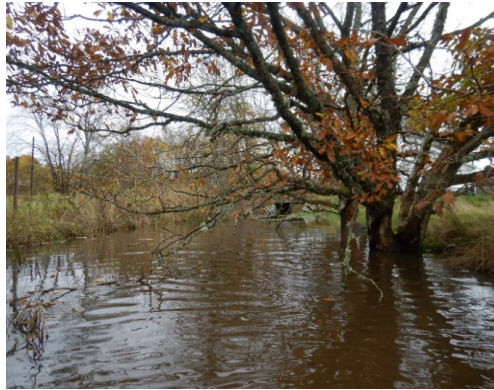
Koordinat: 6404644/310318

10-20 m nedströms stenbron.

Statusklassning (HVMFS 2019:25)	Ekologisk kvalitetskvot	Status/Klass	Indexet mäter
DJ-index: 6	0,20	Otillfredsställande	Näringsämnespåverkan
ASPT-index: 4,0	0,74	God	Ekologisk kvalitet
