# Mellbyån, Alingsås kommun

Platsbesök 2020-10-12

Sammanställning: Jenny Leonardsson, kommunekolog, Alingsås kommun

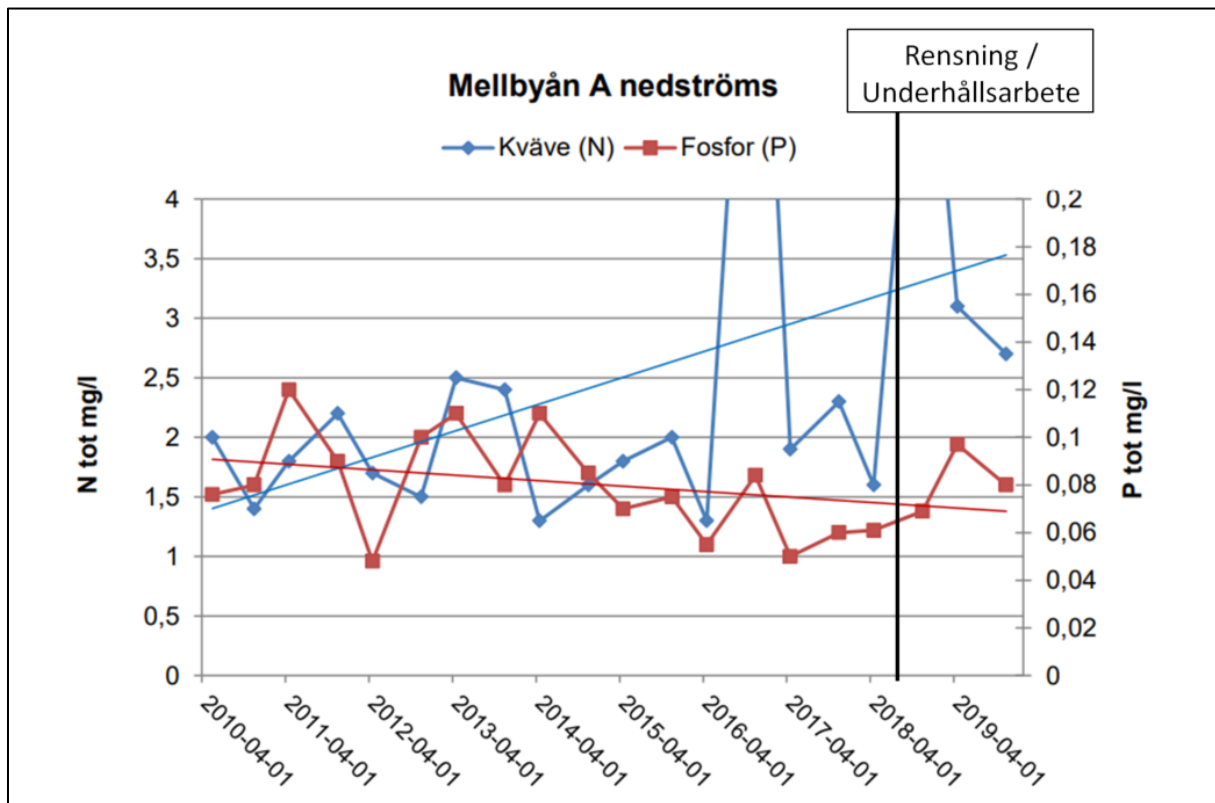
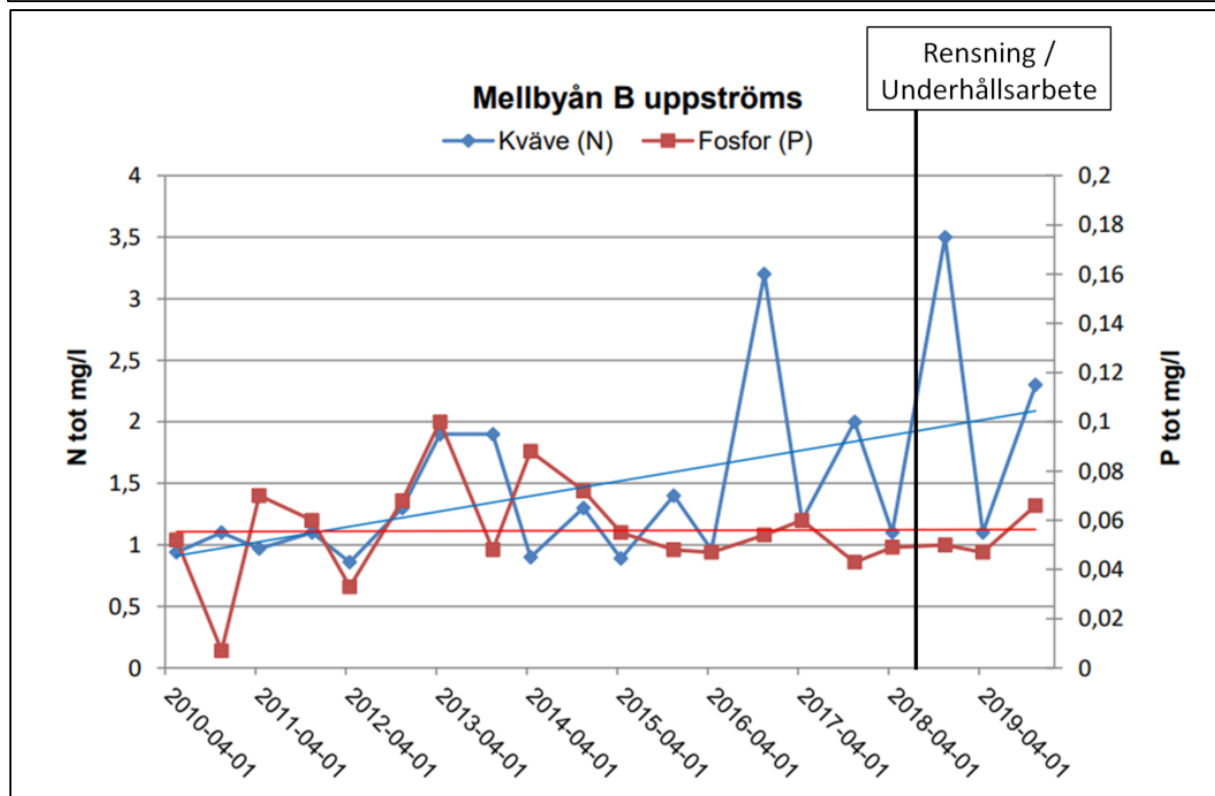
Figurerna visar halterna av totalkväve (blå) och totalfosfor (röd). Den generella trenden är minskande eller stabil halt för fosfor och stigande halter av kväve. Vi ser också att halterna av fosfor har ökat efter underhållsarbetet genomfördes 2018.

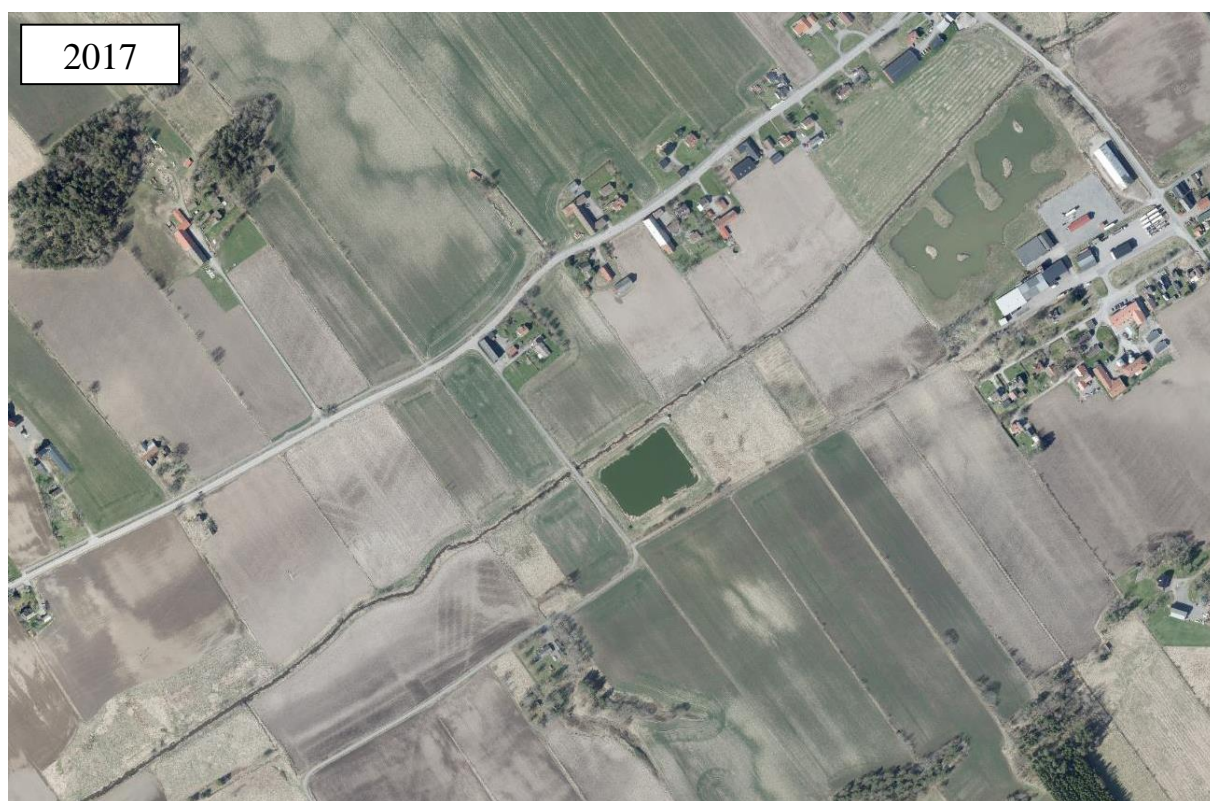
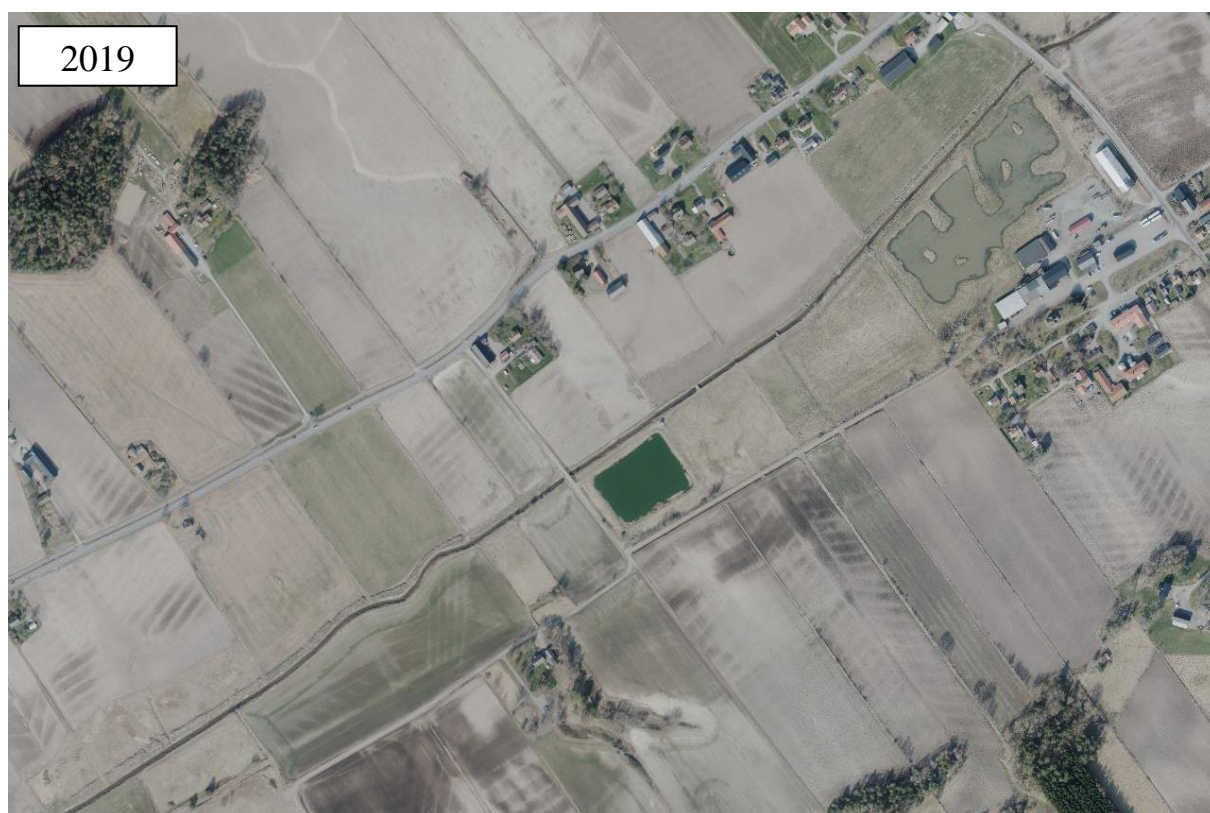
På Ortofotot från 2019 syns att det ligger strängar av muddermassor längs med åns norra sida i kanten av vissa åkrar.
