# Projekt "Kartläggning av vandringshinder i biflöden till Göta älv"

På uppdrag av Länsstyrelsen västra Götalands län och Göta älvs vattenråd har projektet "Kartläggning av vandringshinder i biflöden till Göta älv" utförts. Rapporten levereras tillsammans med GIS-skikt över inventerade vandringshinder samt vägövergångar till uppdragsgivaren. GIS-skiktet över vandringshinder görs även tillgängligt på biotopkarteringsdatabasen.

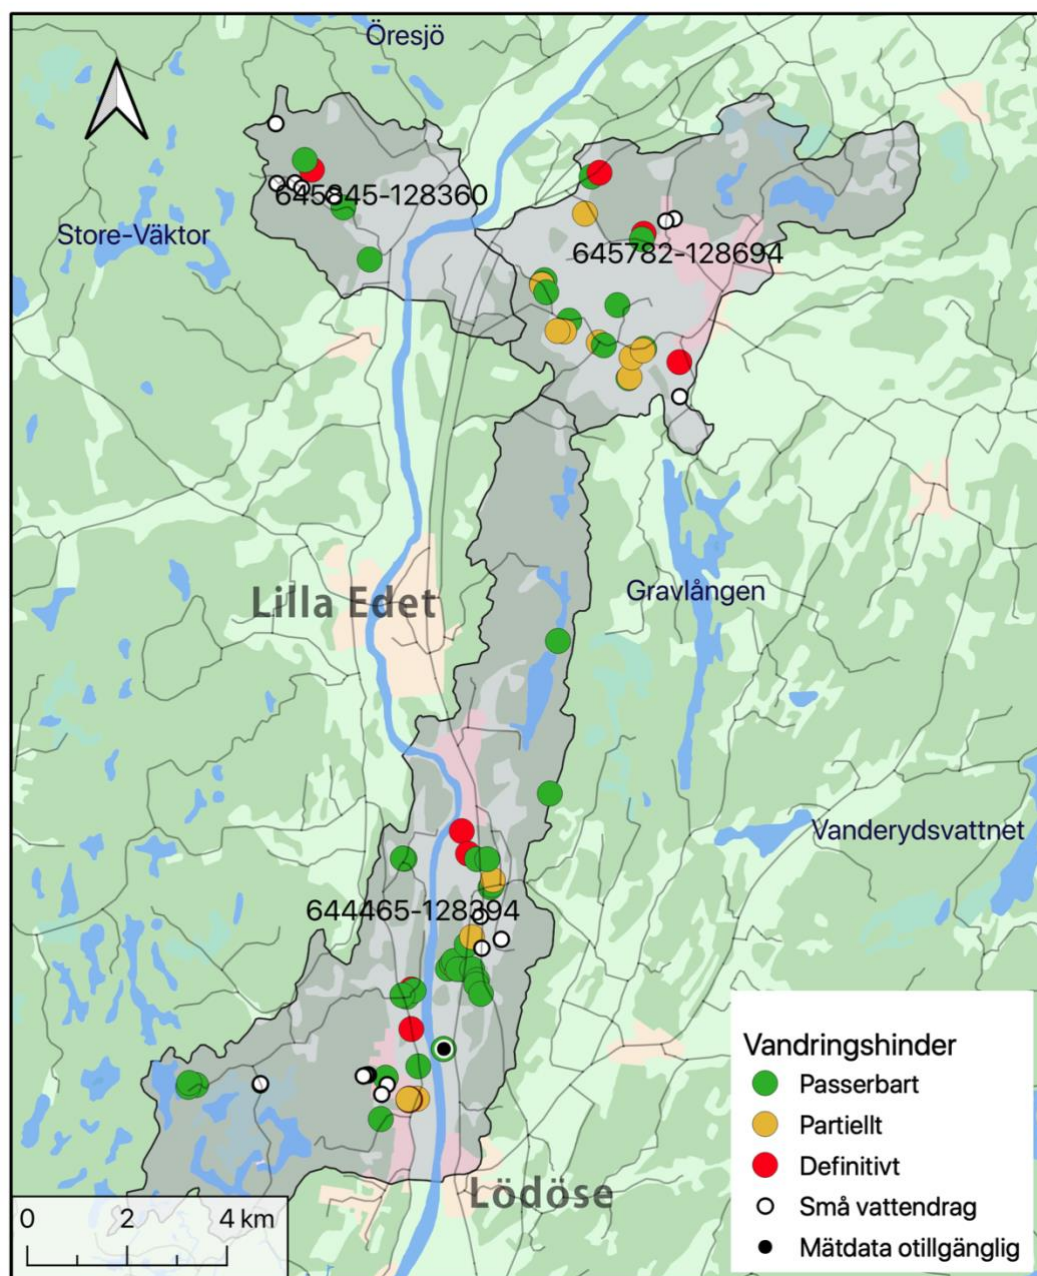
Figur 3 Vandringshinder från inventeringen. De markerade områdena är de utvalda delavrinningsområden som även presenteras med tillhörande nr. Vandringshindren är kategoriserade efter passerbarhet för öring och lax, se legend.

Kartan (Figur 3) visar resultatet av inventeringen. De vita prickarna representerar vandringshinder placerade i väldigt små vatten, ofta diken i branter. Vid de svarta prickarna var vandringshindrets utformning oåtkomlig, exempelvis skymd under markplan.

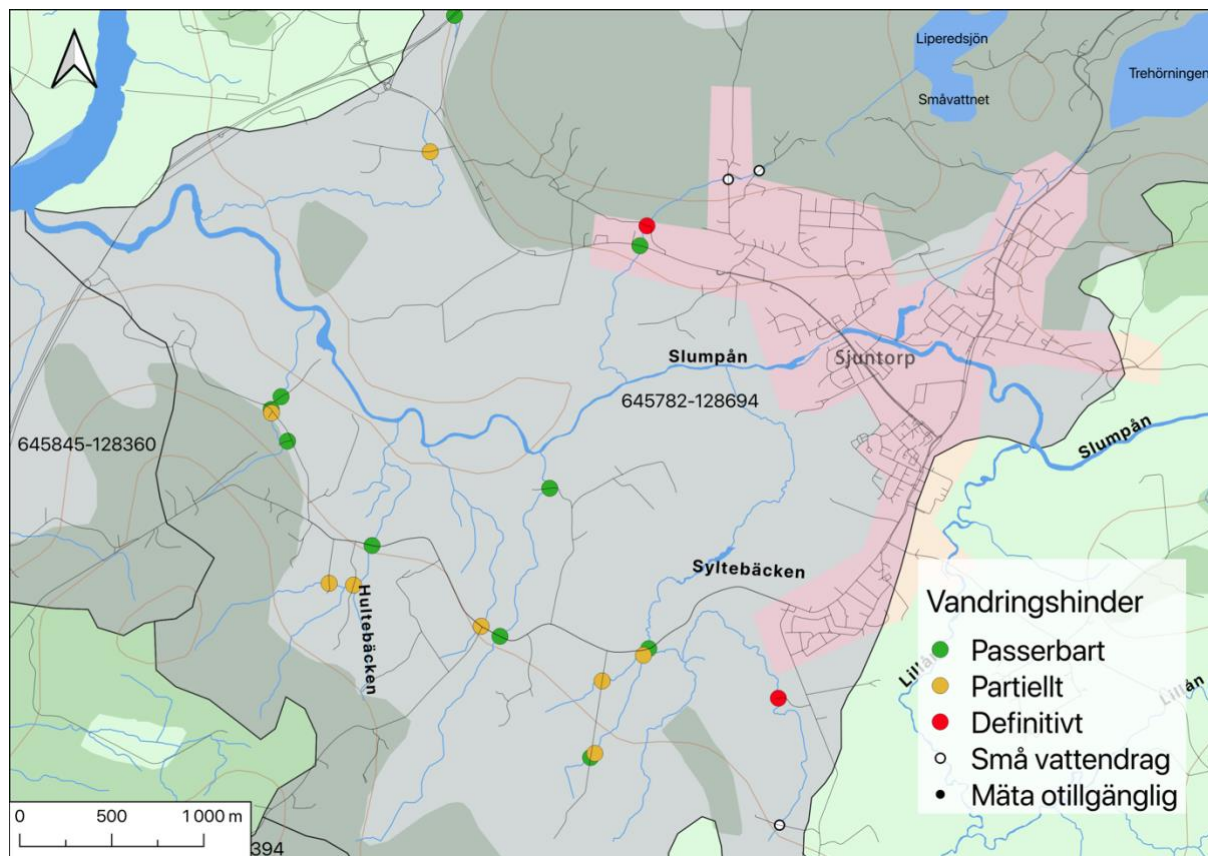
Figur 4 Tydligare bild över vandringshindrens placering i vattendragen. Här i anslutning till Slumpån vid Sjuntorp.
